# IDENTIFIKACE KULTURNĚ HISTORICKÝCH HODNOT — AUTENTICITA MATERIÁLNÍ SUBSTANCE

NÁZEV	HISTORICKÉ ORANŽÉRIE A SBÍRKOVÉ SKLENÍKY NA ÚZEMÍ ČR, JEJICH TYPOLOGIE A PAMÁTKOVÉ HODNOTY. IDENTIFIKACE KULTURNĚ HISTORICKÝCH HODNOT, AUTENTICITA MATERIÁLNÍ SUBSTANCE, SPECIALIZOVANÁ MAPA S ODBORNÝM OBSAHEM		
ZPRACOVATEL	Ústav biotechniky zelené, Zahradnická fakulta Mendelova univerzita v Brně Valtická 337, 691 44 Lednice	DATUM	09/2021
ŘEŠITEL PROJEKTU	Ing. Jiří Martinek, Ph.D.	FORMÁT	8 x A4
AUTOR	Ing. Lenka Křesadlová, Ph.D.	MĚŘÍTKO	-
GRAFICKÉ ZPRACOVÁNÍ	Ing. Michaela Letá	Č. VÝKRESU	2

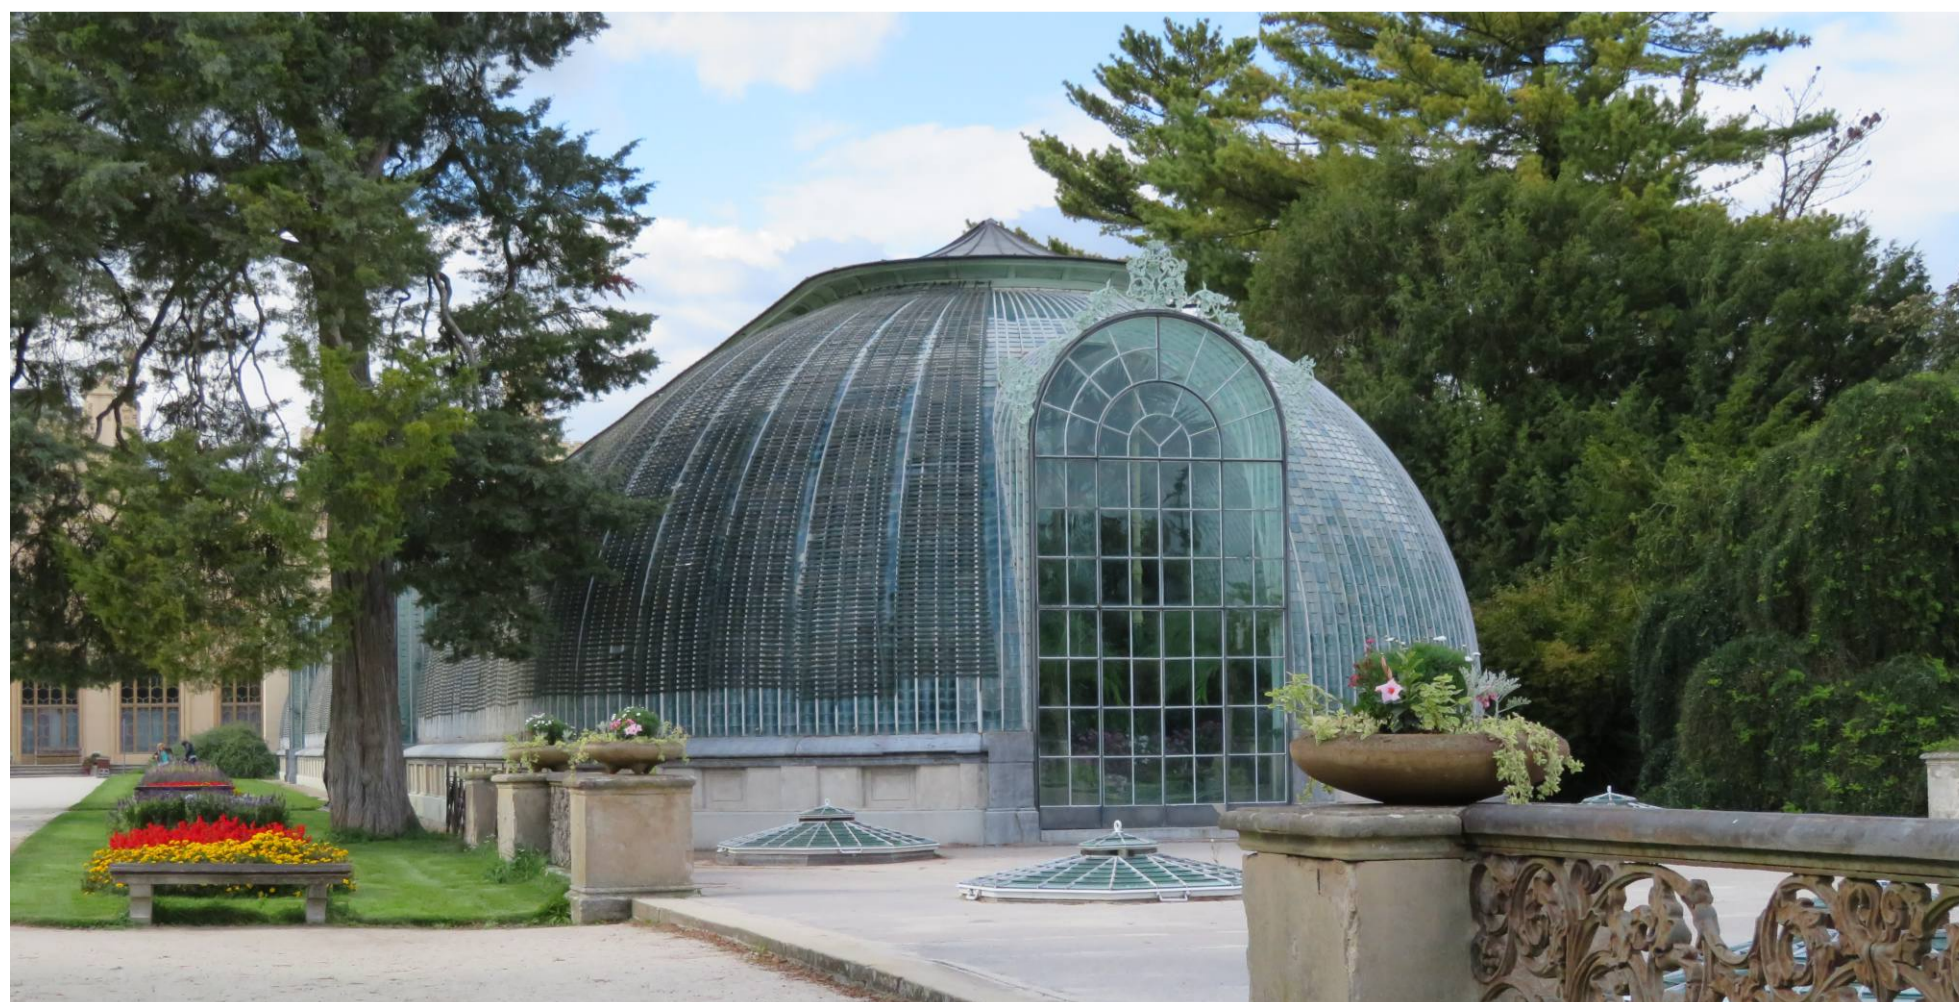
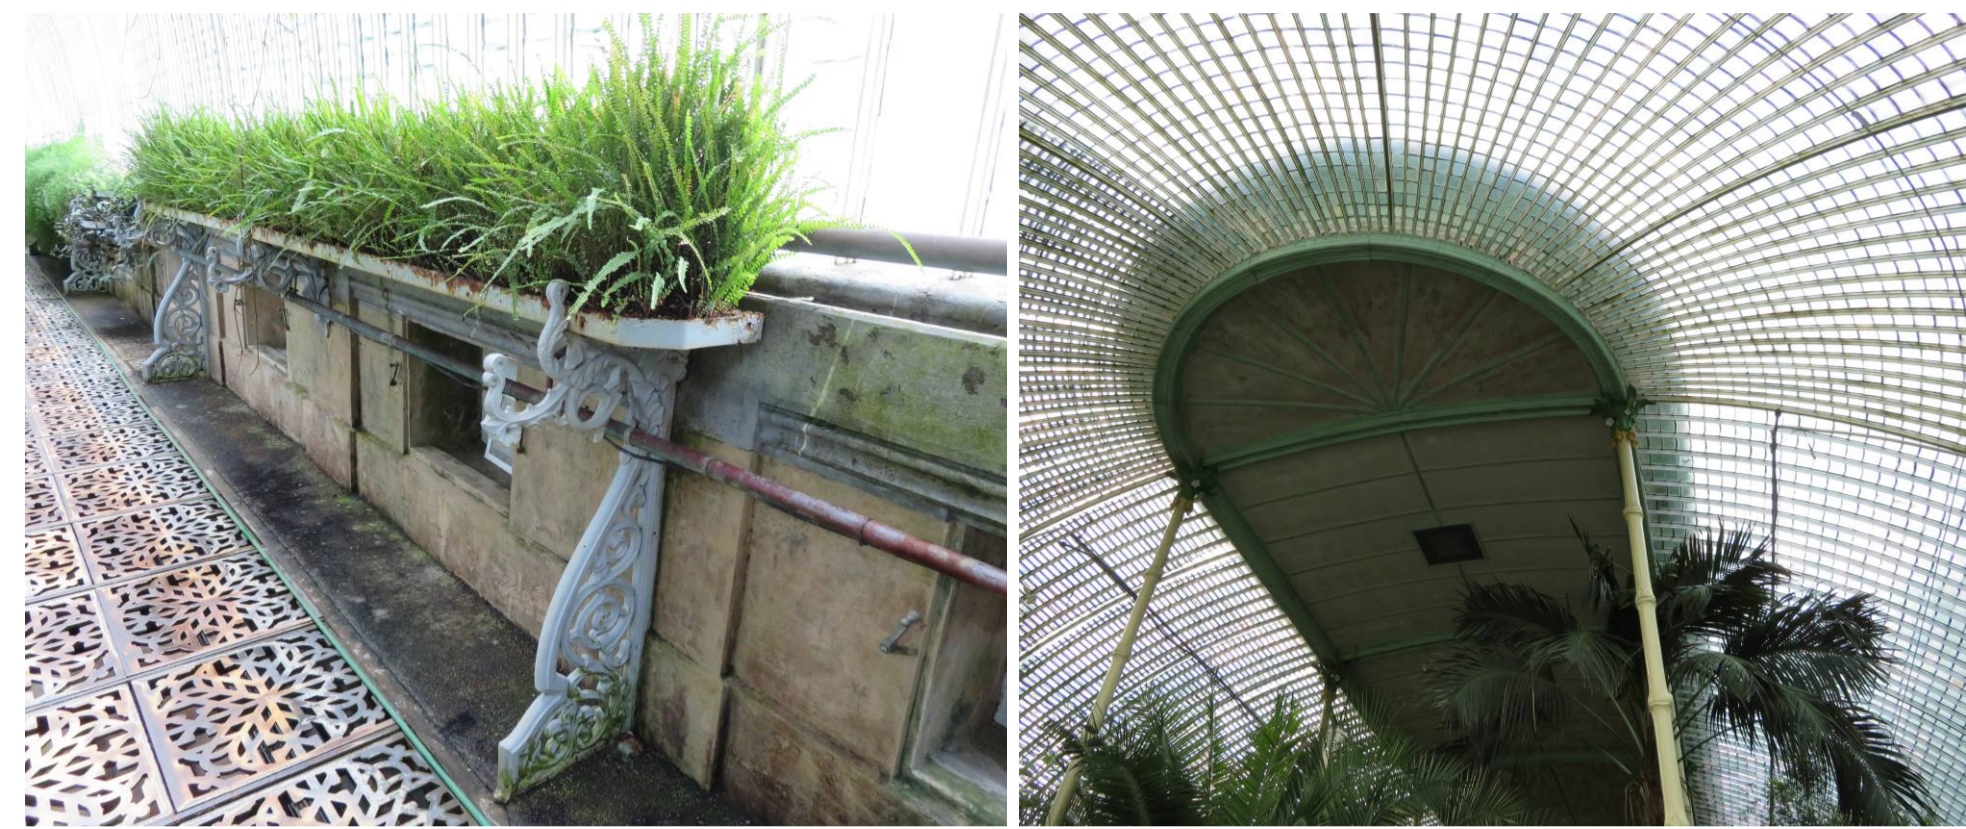
**Vysoká hodnota autenticity materiální substance (3) LEDNICE** - skleníků s kovovou obloukovou konstrukcí byl v lednickém parku postaven v roce 1845. V letech 1996–2002 byla provedena vzorová památková obnova celé stavby, jejímž cílem bylo mimo jiné zachovat maximum původní materiální substance stavby.

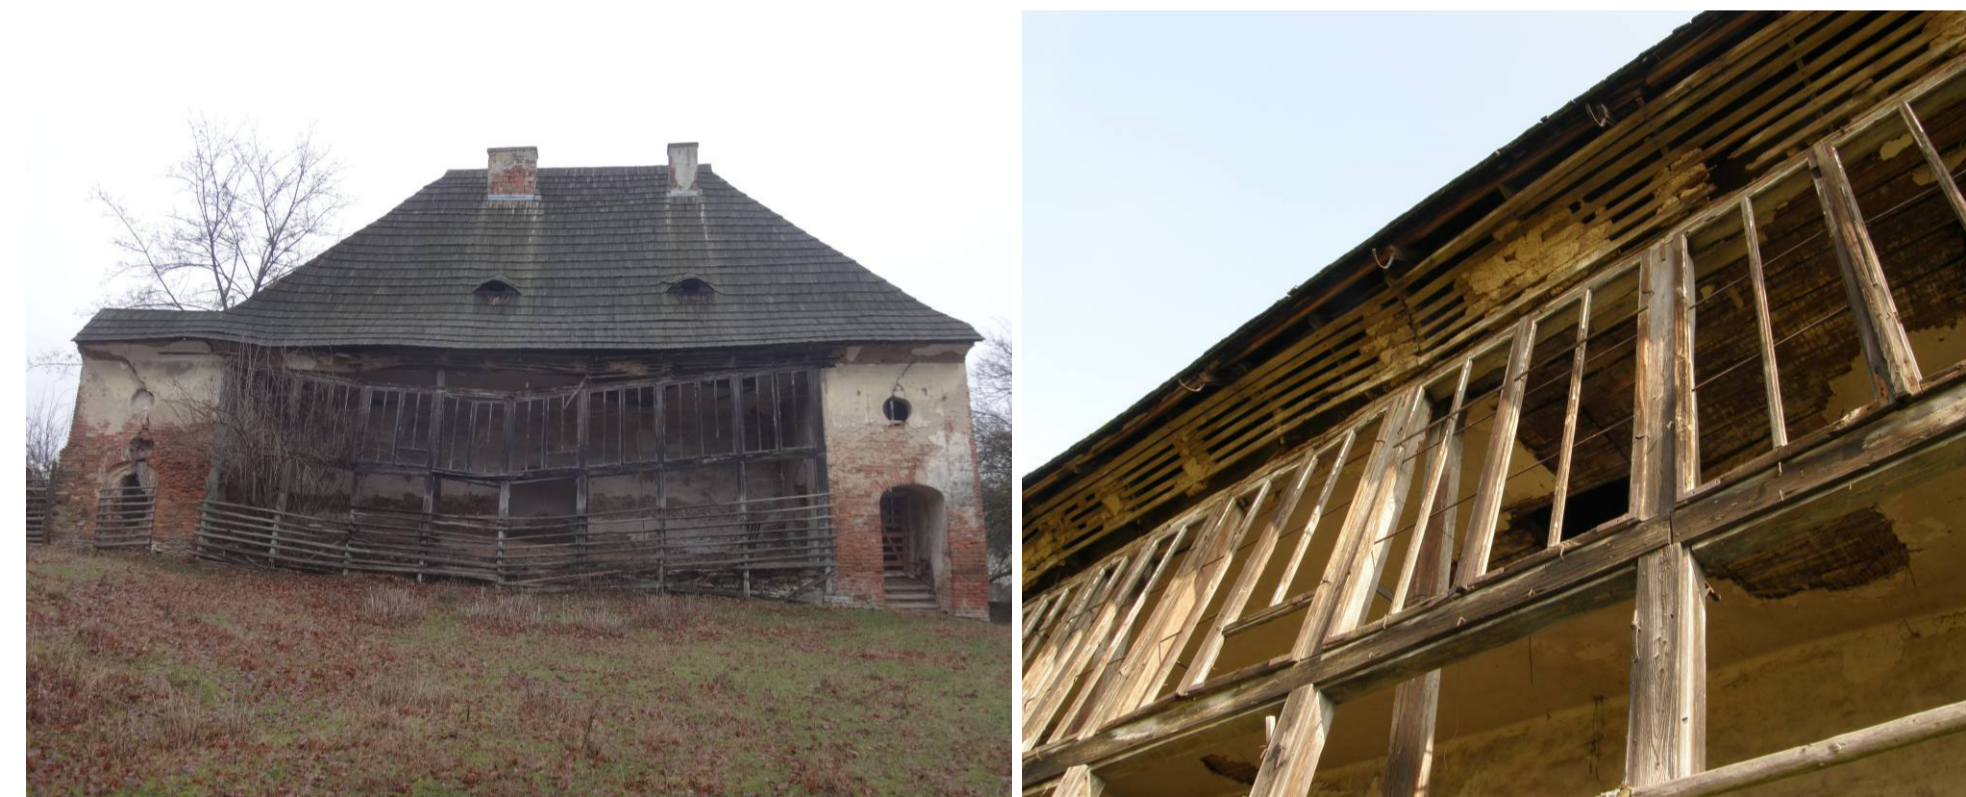
**DRAHENICE** – tato typologicky cenná stavba je sice v technicky špatném stavu, ale díky tomu, že zde nebyly zatím provedeny žádné novodobé zásahy, má dochovanou řadu autentických detailů, např. zbytky původní konstrukce zasklení.

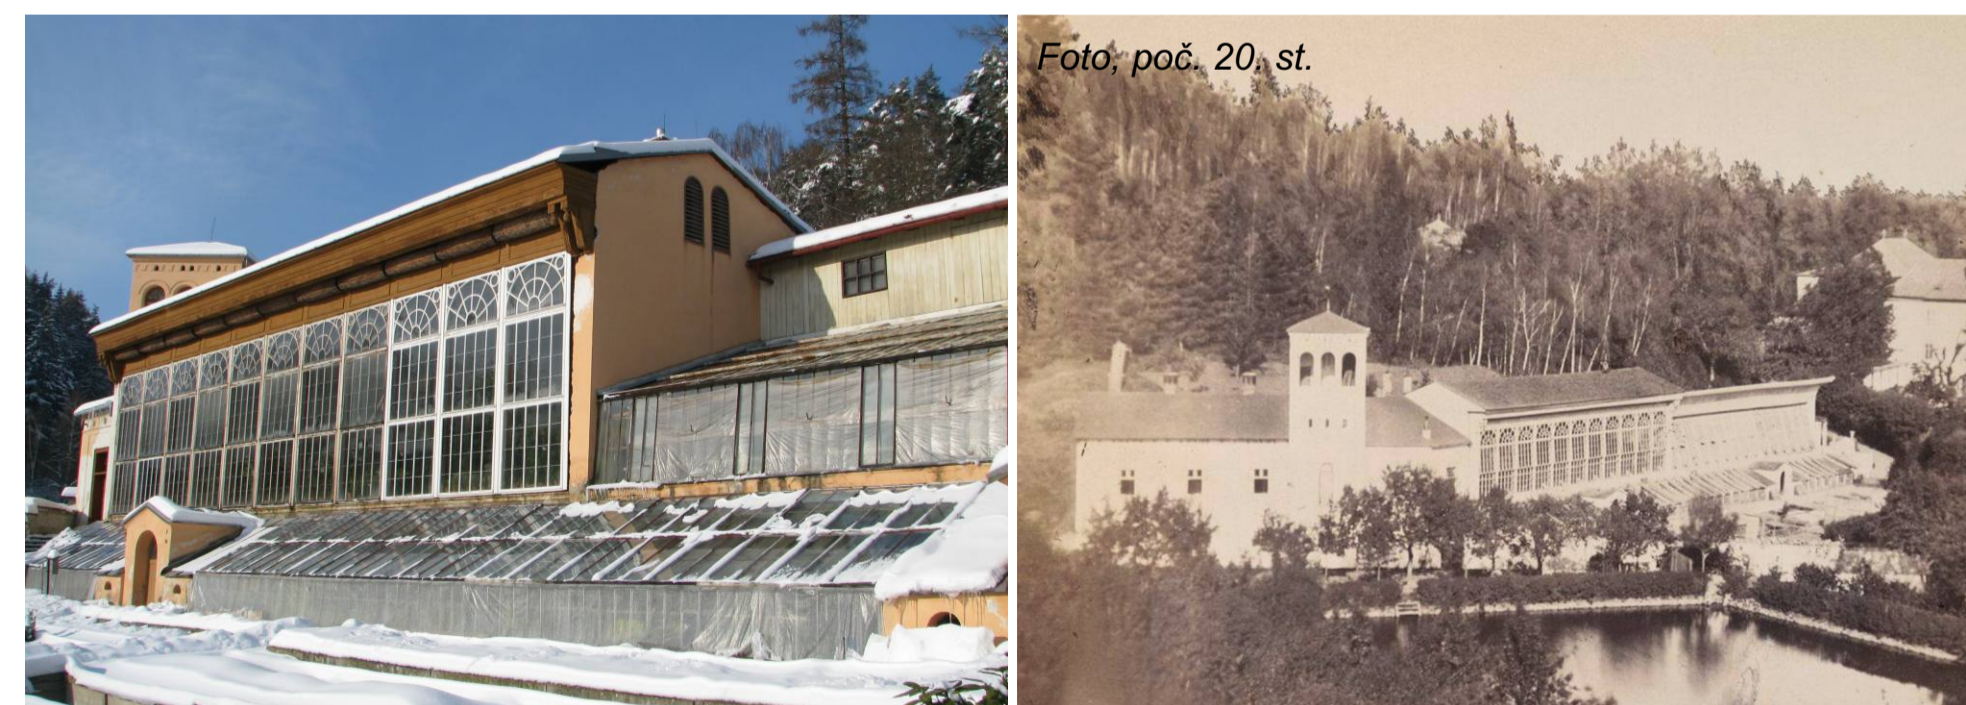
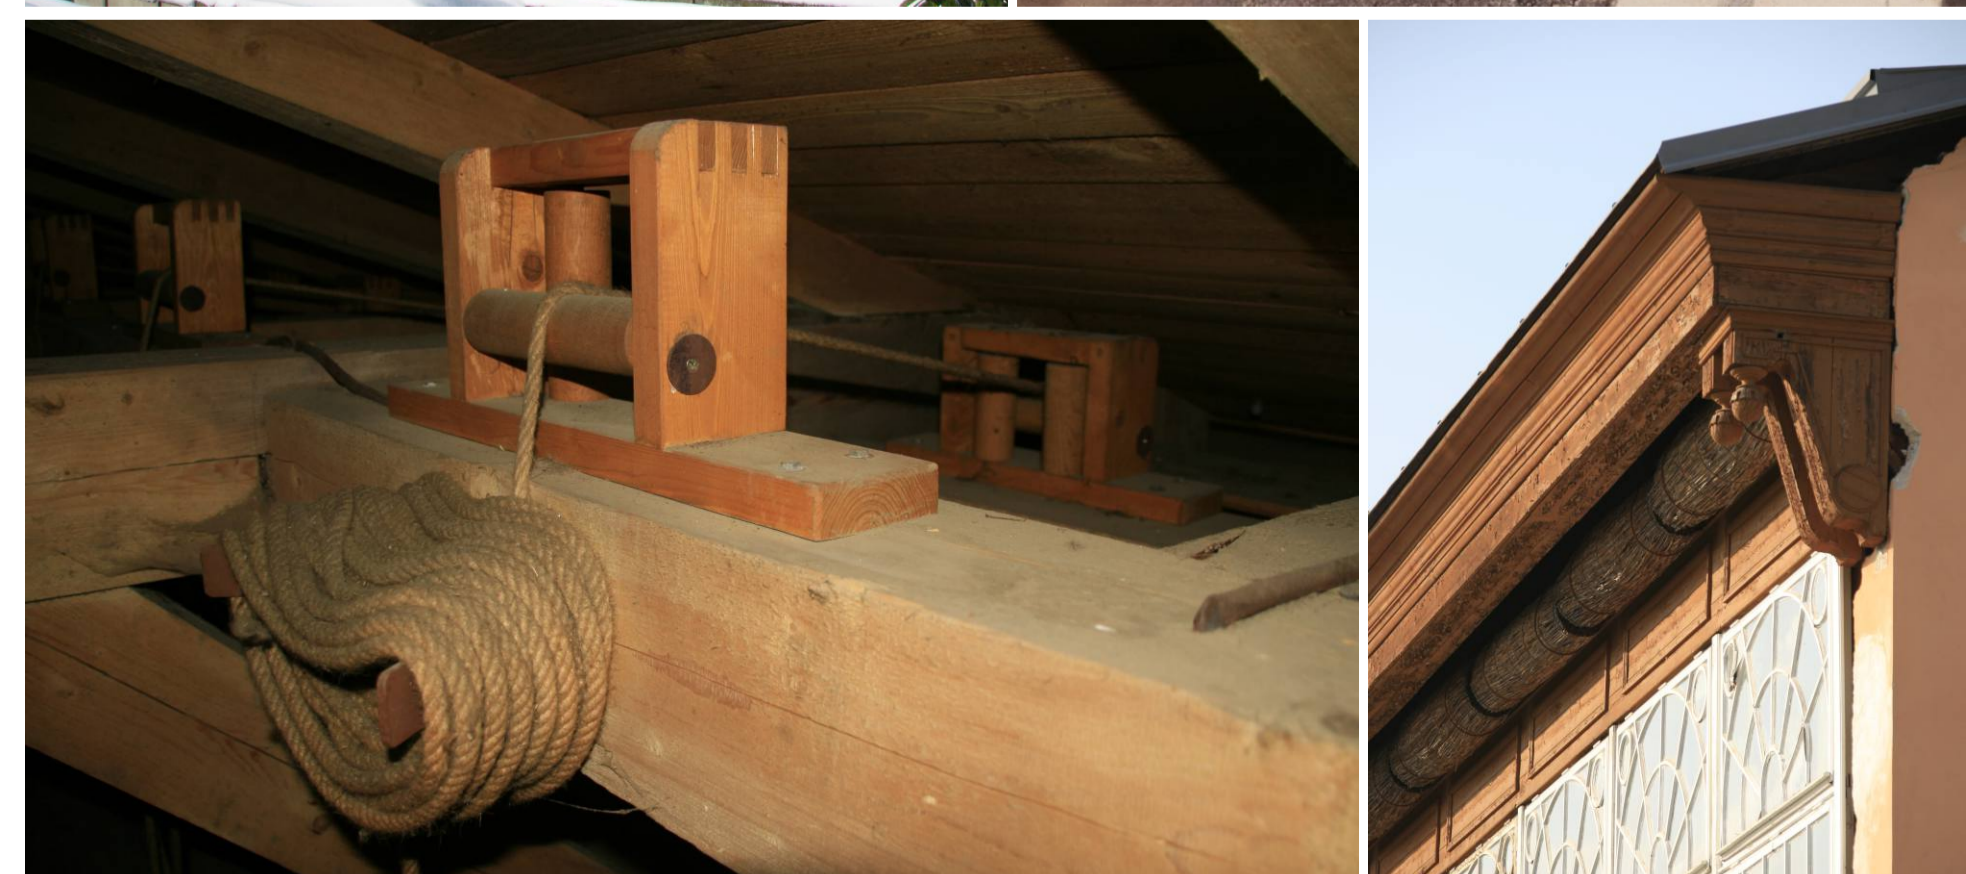
**LYSICE** – oranžérie v zámeckém zahradnictví v Lysicích byla postavena v 80. letech 19. století. Všechny dřevěné konstrukce (krov, přední prosklená část), včetně zařízení na stahování stínovek, musely být z důvodu špatného technického stavu nahrazeny replikami.

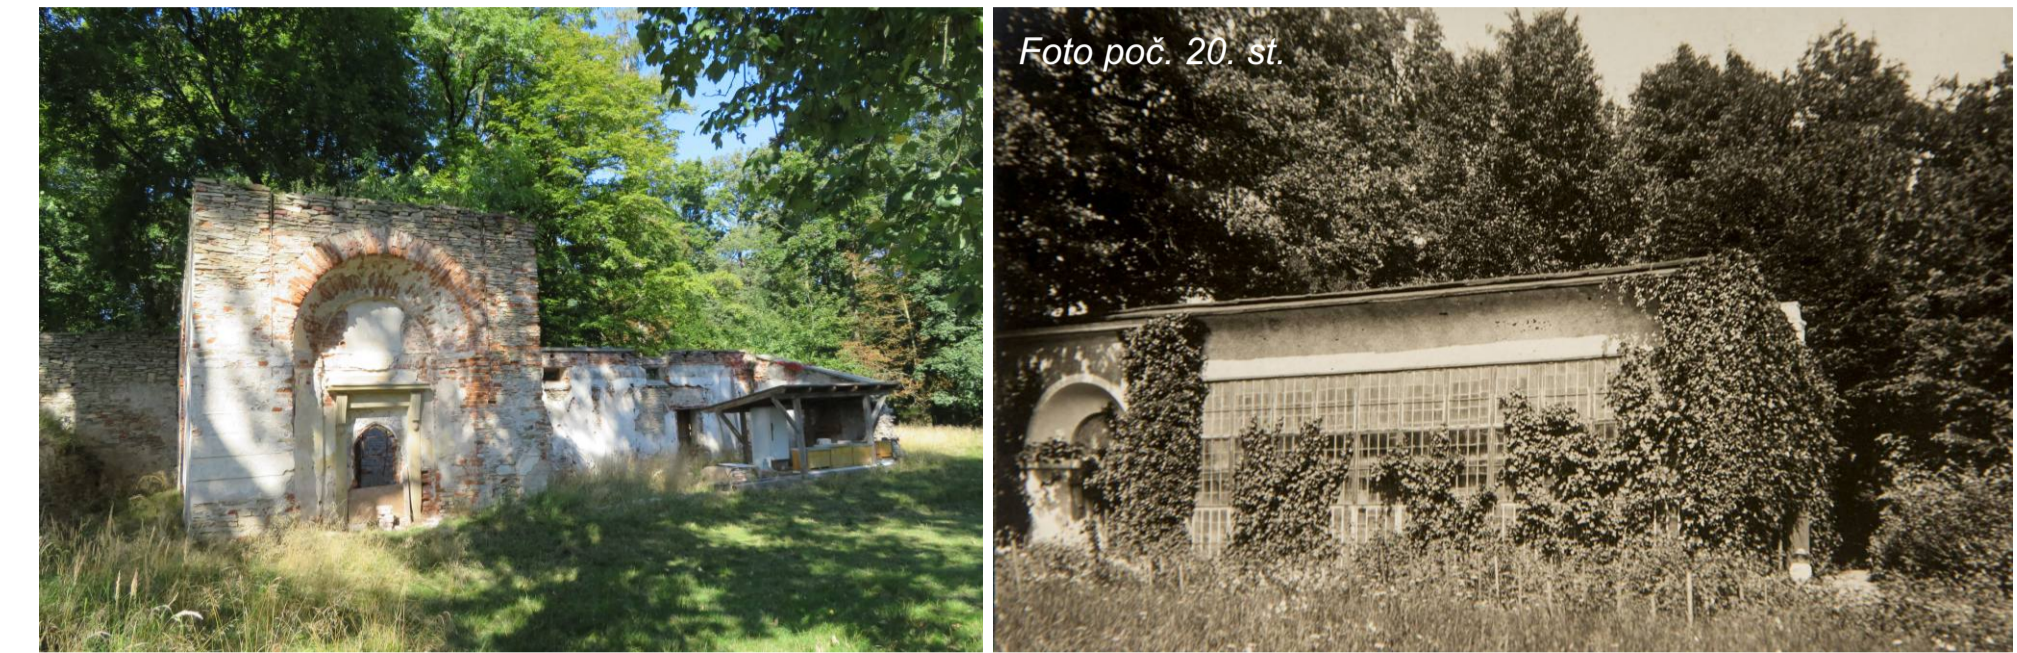
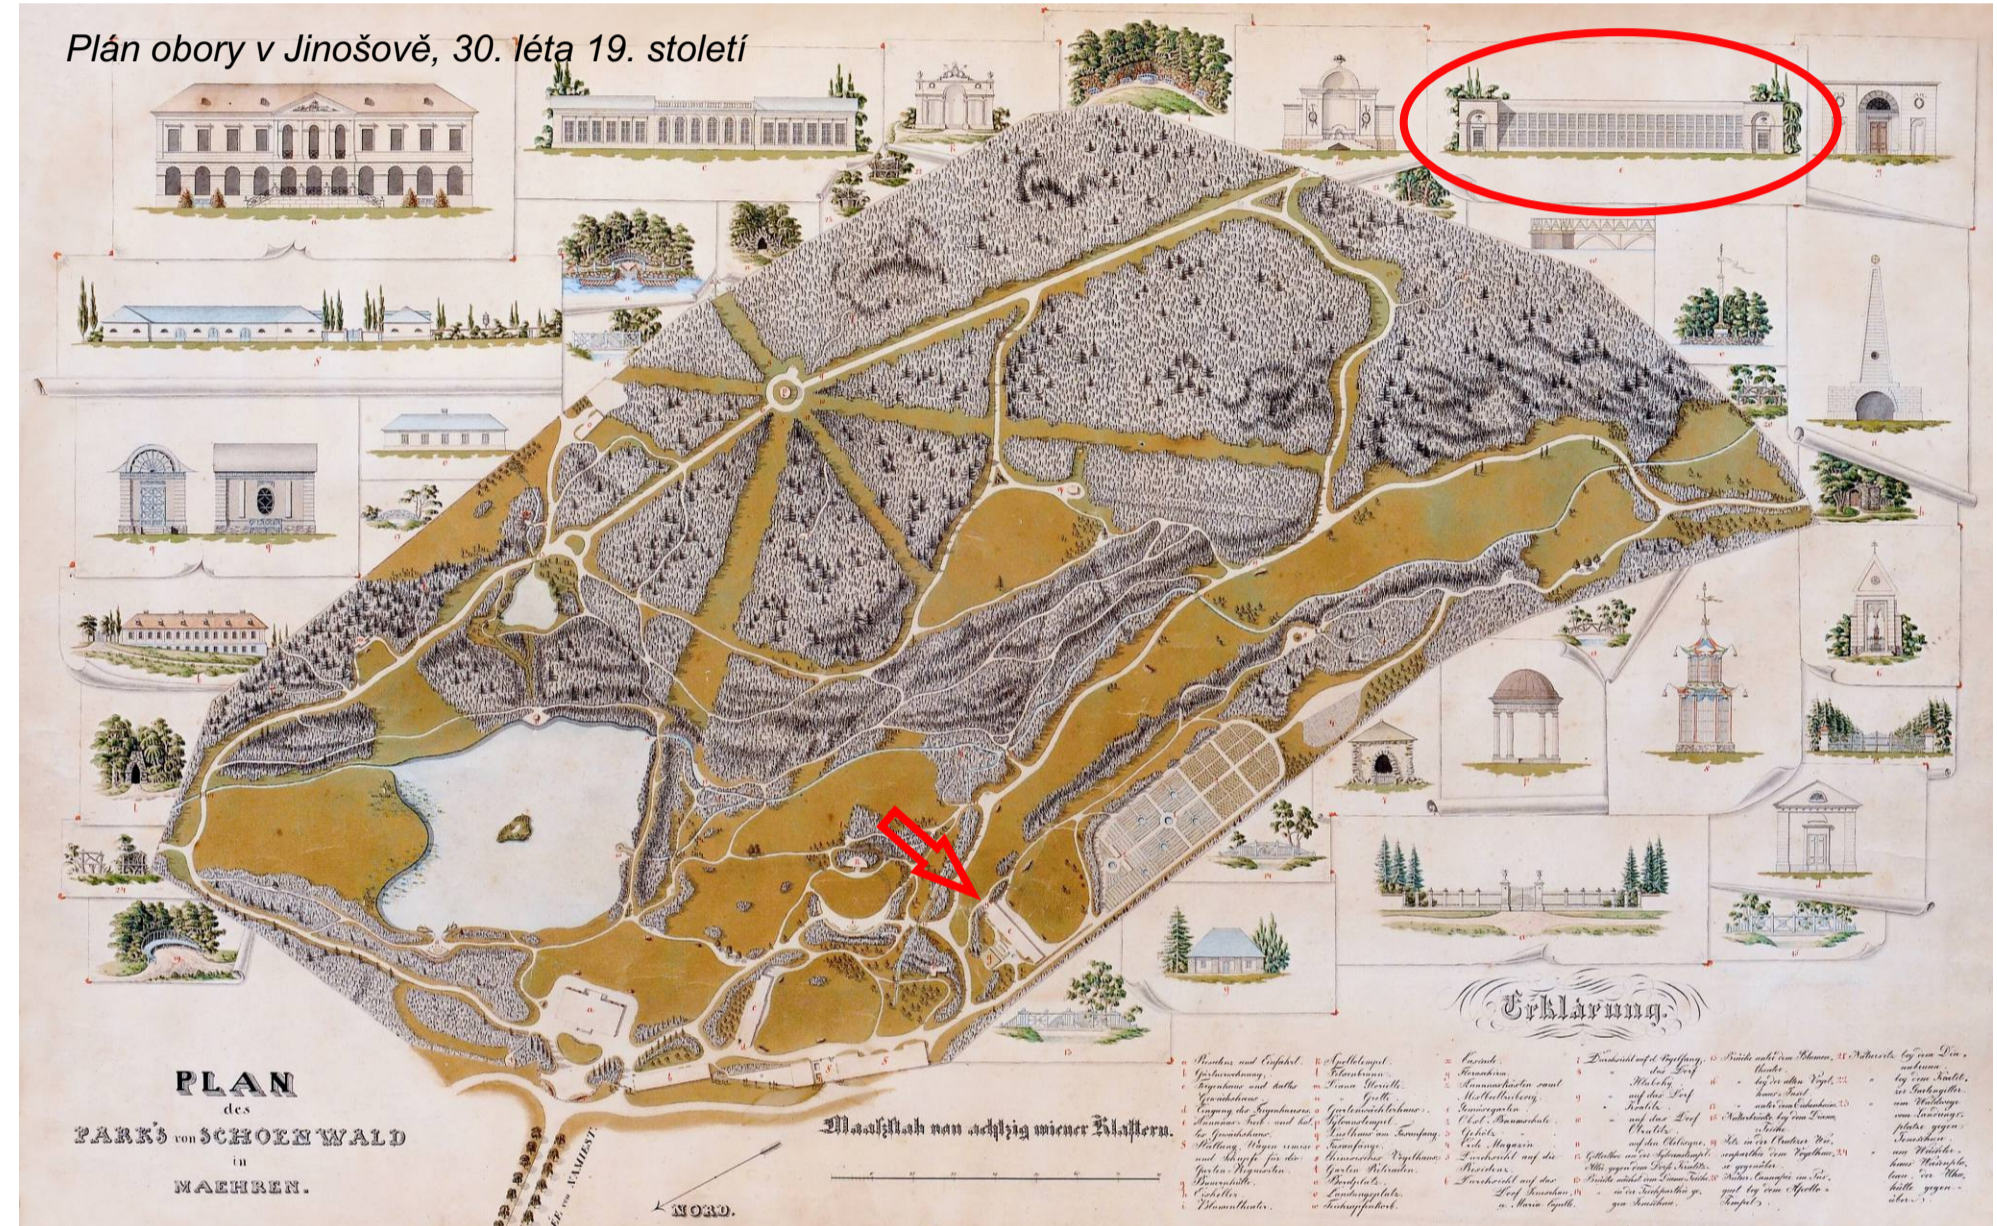
**Nízká hodnota autenticity materiální substance (1) JINOŠOV** – Oranžérie v areálu dnešní obory Jinošov byla postavena v prvních desetiletích 19. století. Do dnešních dnů zůstalo dochováno torzo jednoho z bočních pavilonů s řadou architektonických detailů a obvodové stěny.

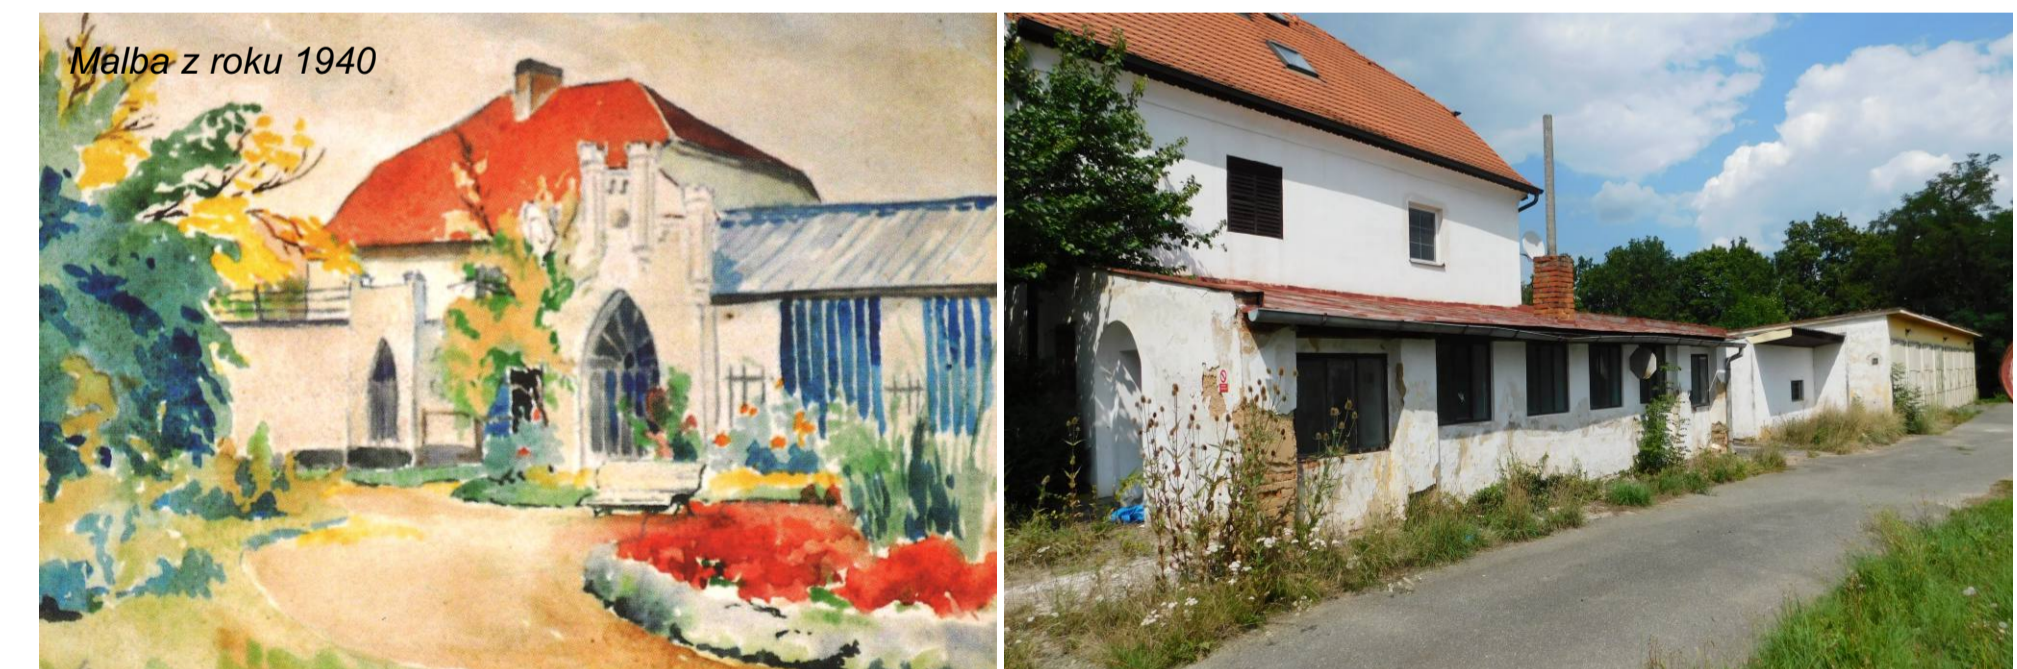
**Nulová hodnota autenticity materiální substance (0) BLOVICE** – Neogotická oranžérie u zámku v Blovicích z druhé poloviny 19. století ještě v 50. letech 20. století sloužila svému účelu. Následně byla z větší části zbořena. Zbytky konstrukcí byly využity k výstavbě garáží.
