# Historické oranžerie a sbírkové skleníky na území ČR, jejich typologie a památkové hodnoty

SPECIALIZOVANÁ MAPA S ODBORNÝM OBSAHEM

Mendelova univerzita v Brně, Zahradnická fakulta, Valtická 337, 691 44 Lednice

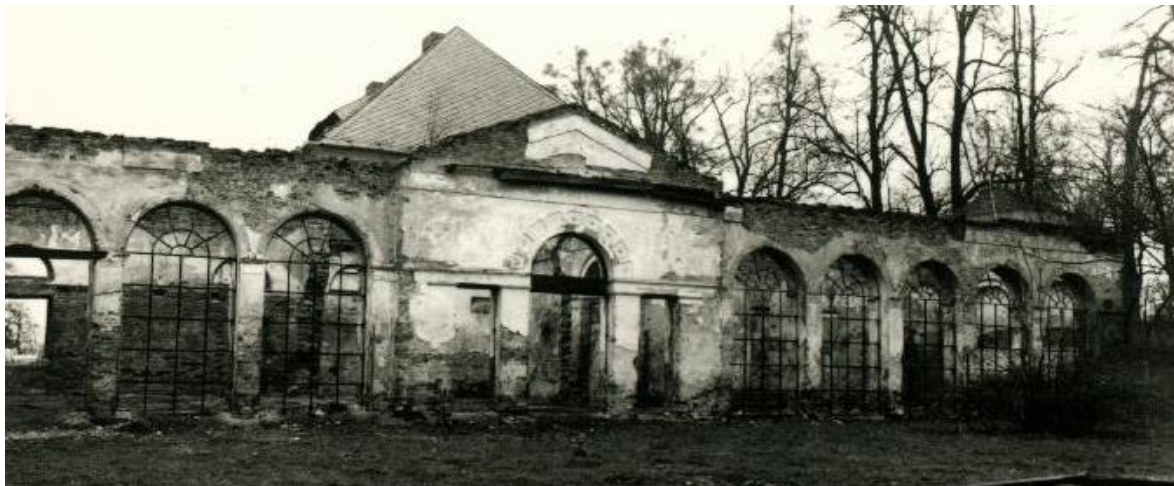
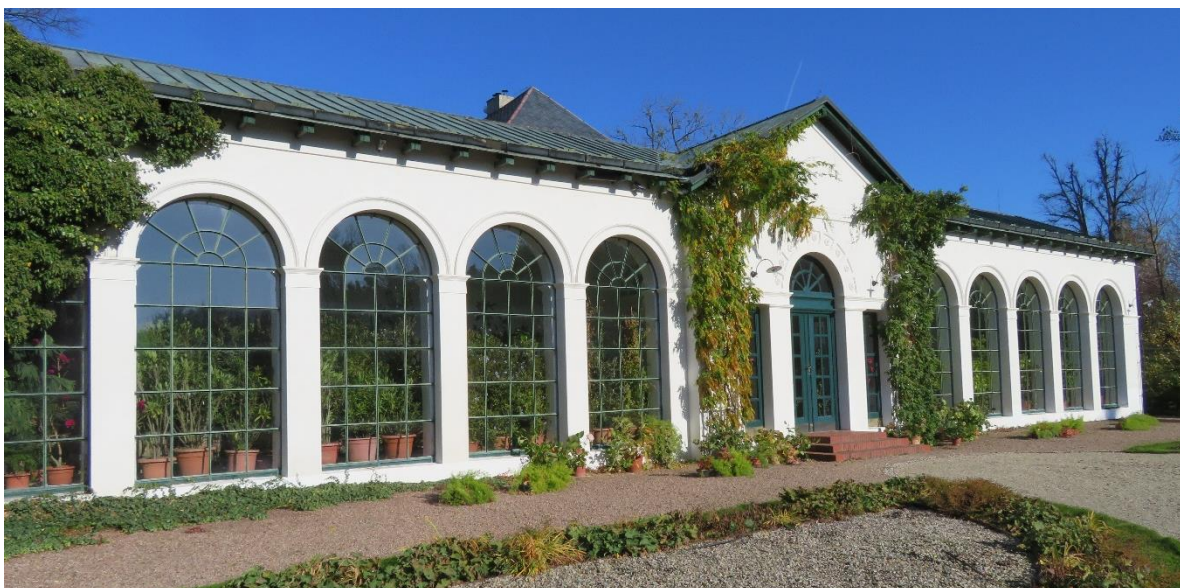
Oranžerie u zámku Raduň prošla kompletní obnovou (historické foto, nedatováno – NPÚ ÚPS v Kroměříži; aktuální foto, Fetterová D., 10. 2018)

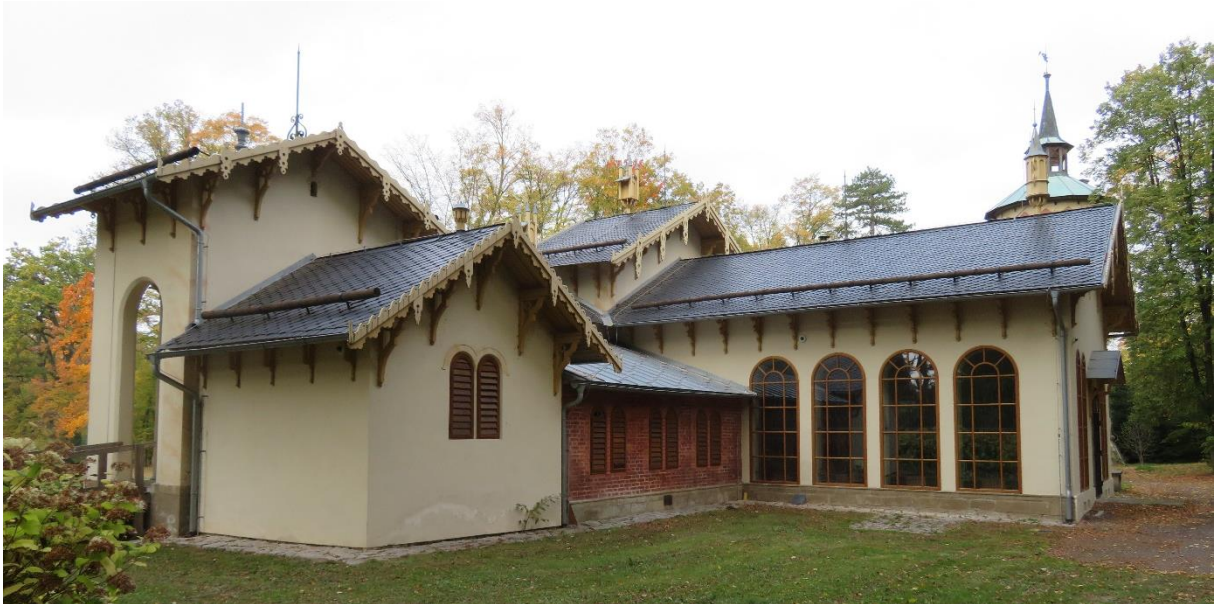
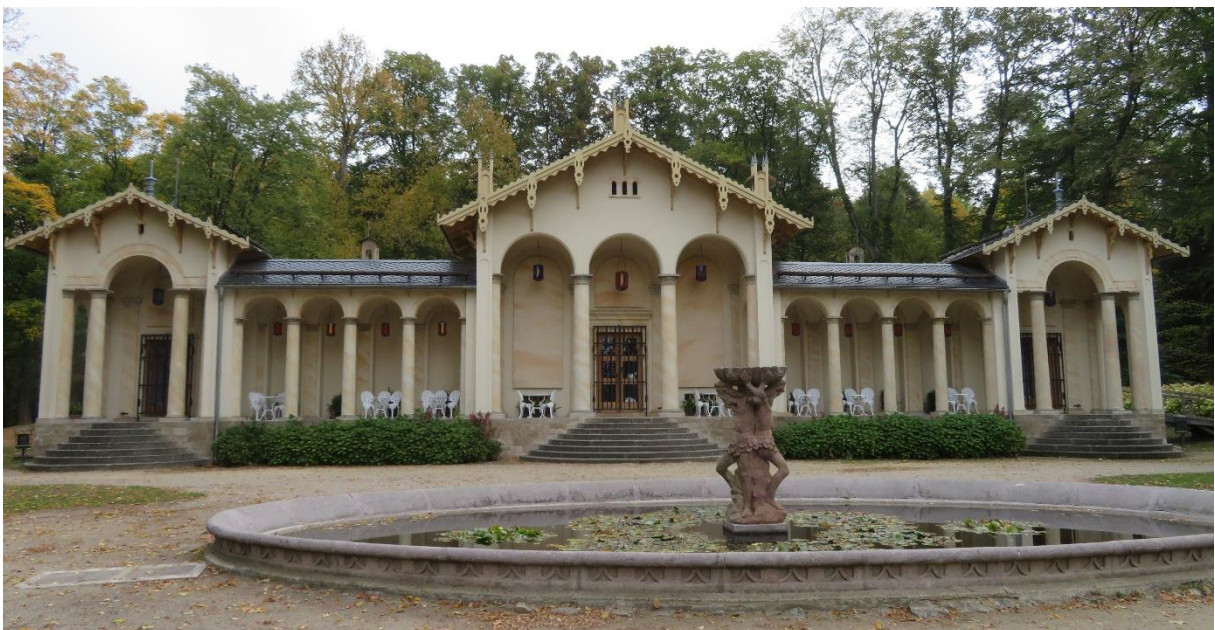
Oranžerie na hlavní ose zámeckého parku na Sychrově (Křesadlová L., 08. 2018)

Oranžerie v zámeckých areálech v Dobříši, Jablonném, Sychrově a u Černínského paláce v Praze mají natolik členitou architekturu, že je nebylo možné zařadit do žádné z předešlých kategorií.
