IDENTIFIKACE KULTURNĚ HISTORICKÝCH HODNOT — AUTENTICITA KONCEPCE

NÁZEV	HISTORICKÉ ORANŽÉRIE A SBÍRKOVÉ SKLENÍKY NA ÚZEMÍ ČR, JEJICH TYPOLOGIE A PAMÁTKOVÉ HODNOTY IDENTIFIKACE KULTURNĚ HISTORICKÝCH HODNOT, AUTENTICITA KONCEPCE SPECIALIZOVANÁ MAPA S ODBORNÝM OBSAHEM		
ZPRACOVATEL	Ústav biotechniky zelené, Zahradnická fakulta Mendelova univerzita v Brně Valtická 337, 691 44 Lednice	DATUM	09/2021
ŘEŠITEL PROJEKTU	Ing. Jiří Martinek, Ph.D.	FORMÁT	8 x A4
AUTOR	Ing. Lenka Křesadlová, Ph.D.	MĚŘÍTKO	-
GRAFICKÉ ZPRACOVÁNÍ	Ing. Michaela Letá	Č. VÝKRESU	1

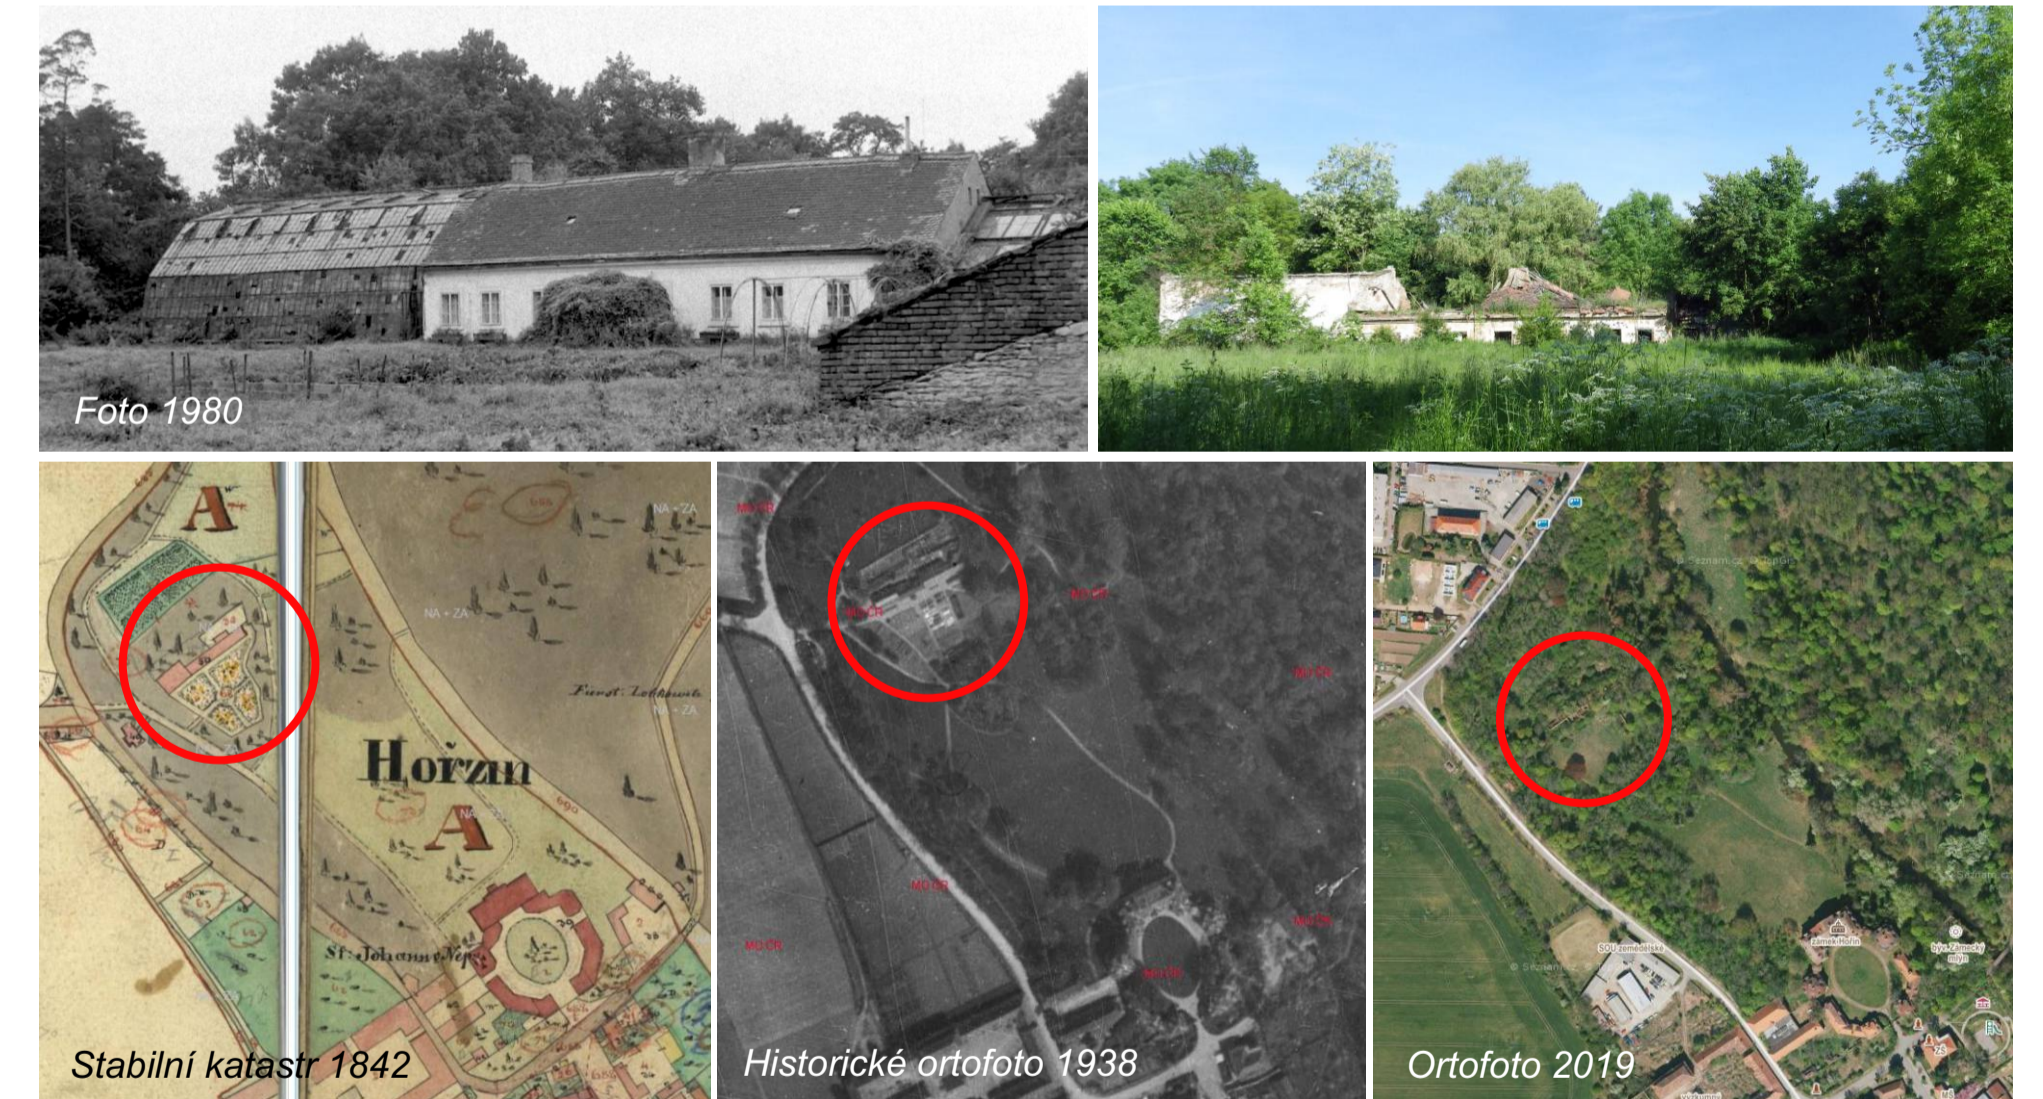
Nulová hodnota autenticity koncepce (0) HORŮV – stavba na pěstování rostlin je v květinové zahradě v hořinském zámeckém parku zachycena již na indikační skice z roku 1841. V období první republiky byla ještě plně funkční. Od 80. let 20. století docházelo k postupnému zhoršení technického stavu jak staveb, tak zanedbávání údržby parku jako celku. Po navrácení objektu v restitučních tento trend pokračoval. Dnes se jedná o ruiny zarůstající náletovými dřevinami. Okolí stavby nemá žádné využití a její údržba je také minimální.

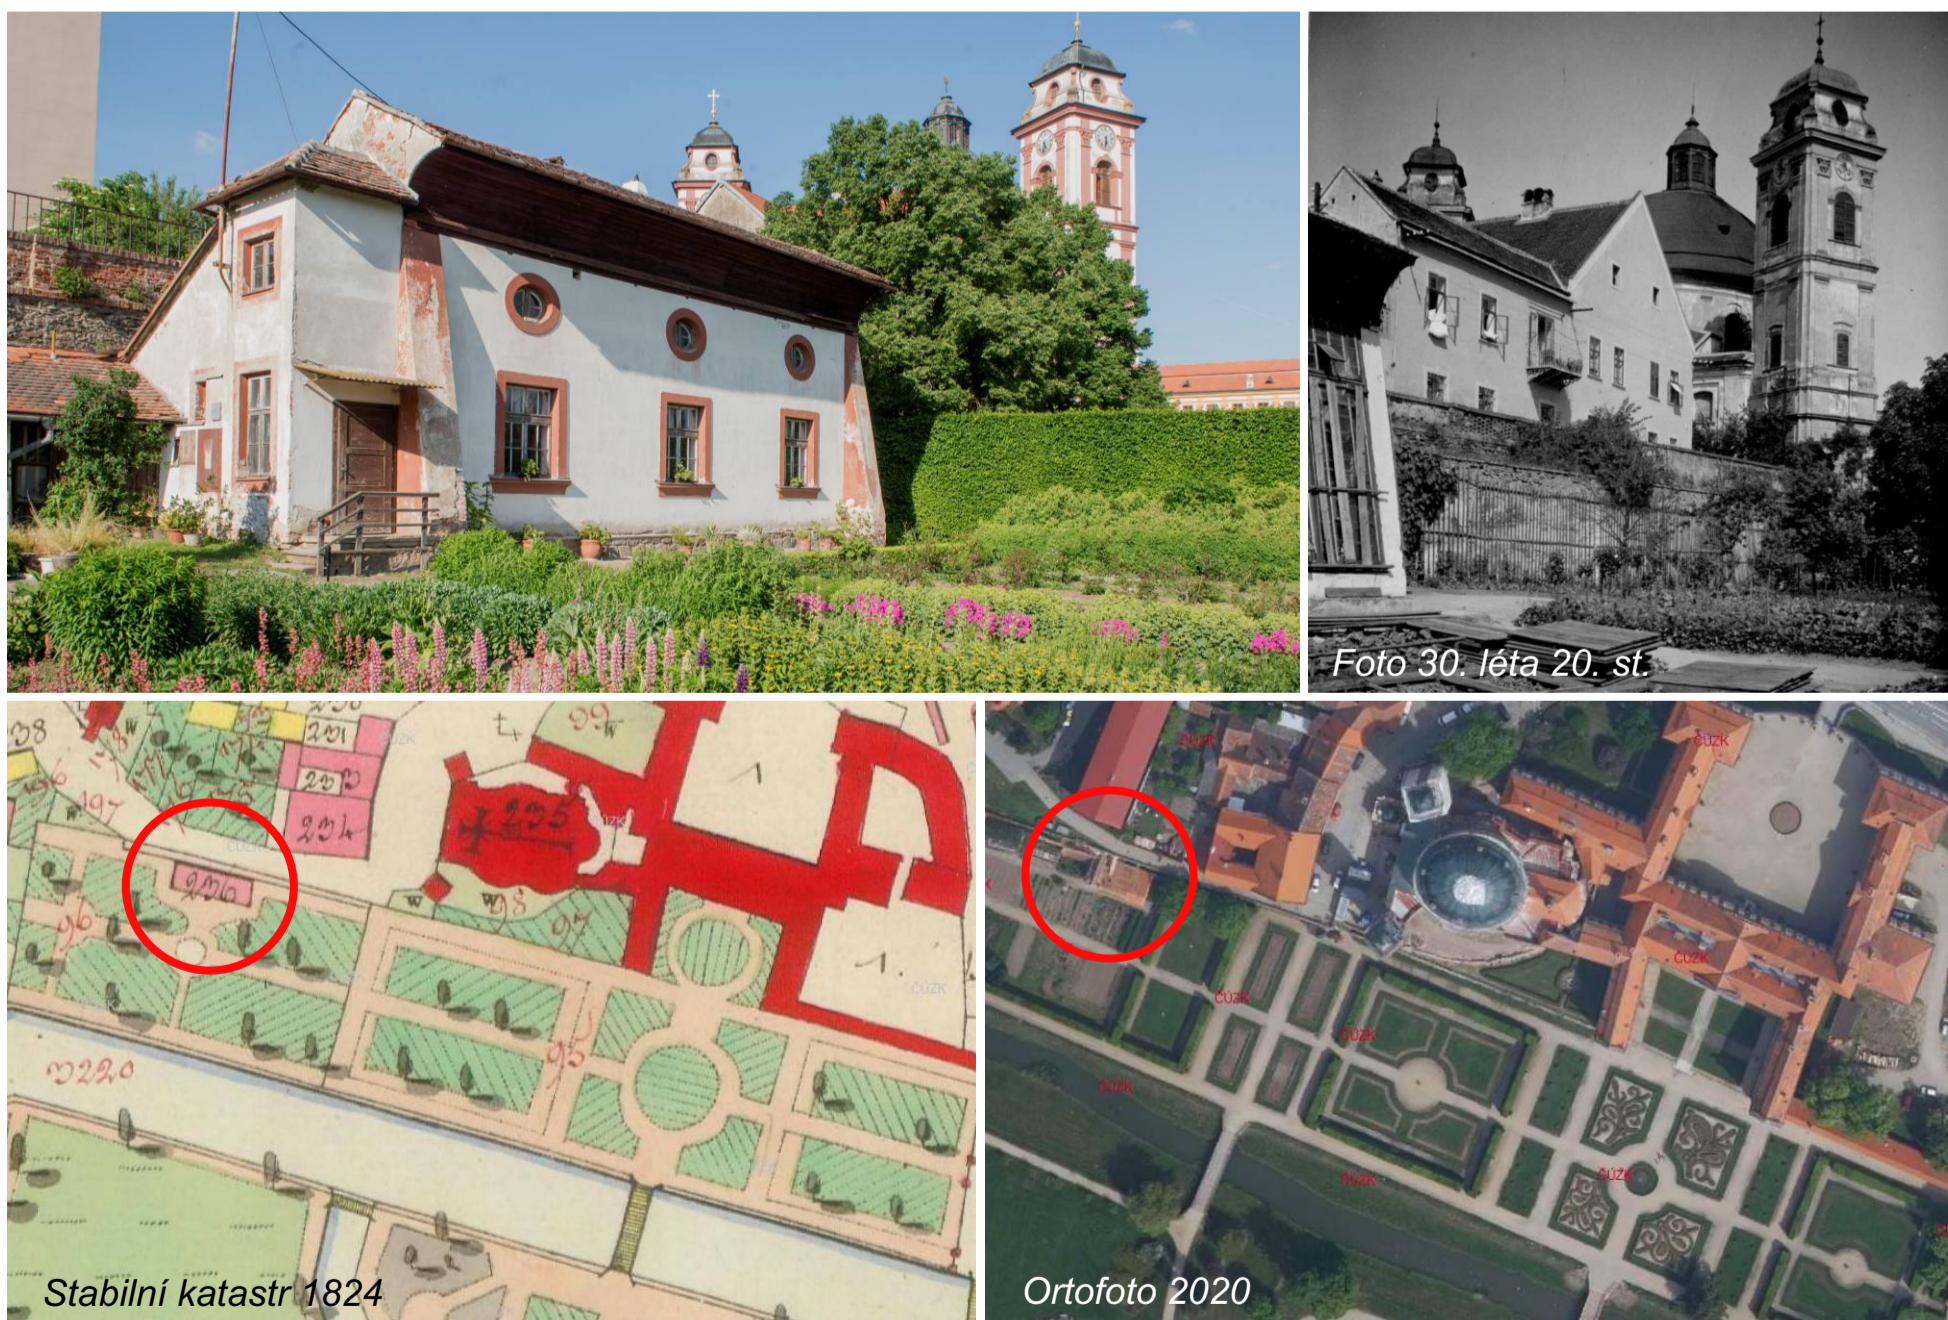
Snížená hodnota autenticity koncepce (2) JAROMĚŘICE NAD ROKYTNOU – oranžerie neznámé konstrukce byla již součástí barokní zahrady. Stavbu v současné poloze dokládá poprvé mapa stabilního katastru z roku 1824. Do současné podoby byla přestavěna v druhé polovině 20. století. Přestavba zrušila čelní prosklenou plochu a vnitřní členění. Na vnějším plášti stavby však zůstala zachována řada detailů připomínající původní funkci stavby včetně fabionové římsy. Nejpozději od druhé poloviny 19. století sloužilo okolní stavby k pěstování užitkových rostlin, dnes je tato část zámeckého areálu prezentována jako zásobní zahrada, což odpovídá dobové tradici.
