IDENTIFIKACE KULTURNĚ HISTORICKÝCH HODNOT — HISTORICKÁ INTEGRITA

NÁZEV	HISTORICKÉ ORANŽÉRIE A SBÍRKOVÉ SKLENÍKY NA ÚZEMÍ ČR, JEJICH TYPOLOGIE A PAMÁTKOVÉ HODNOTY IDENTIFIKACE KULTURNĚ HISTORICKÝCH HODNOT, HISTORICKÁ INTEGRITA SPECIALIZOVANÁ MAPA S ODBORNÝM OBSAHEM		
ZPRACOVATEL	Ústav biotechniky zeleně, Zahradnická fakulta Mendelova univerzita v Brně Valtická 337, 691 44 Lednice	DATUM	09/2021
ŘEŠITEL PROJEKTU	Ing. Jiří Martinek, Ph.D.	FORMÁT	8 x A4
AUTOR	Ing. Lenka Křesadlová, Ph.D.	MĚŘÍTKO	-
GRAFICKÉ ZPRACOVÁNÍ	Ing. Michaela Letá	Č. VÝKRESU	3

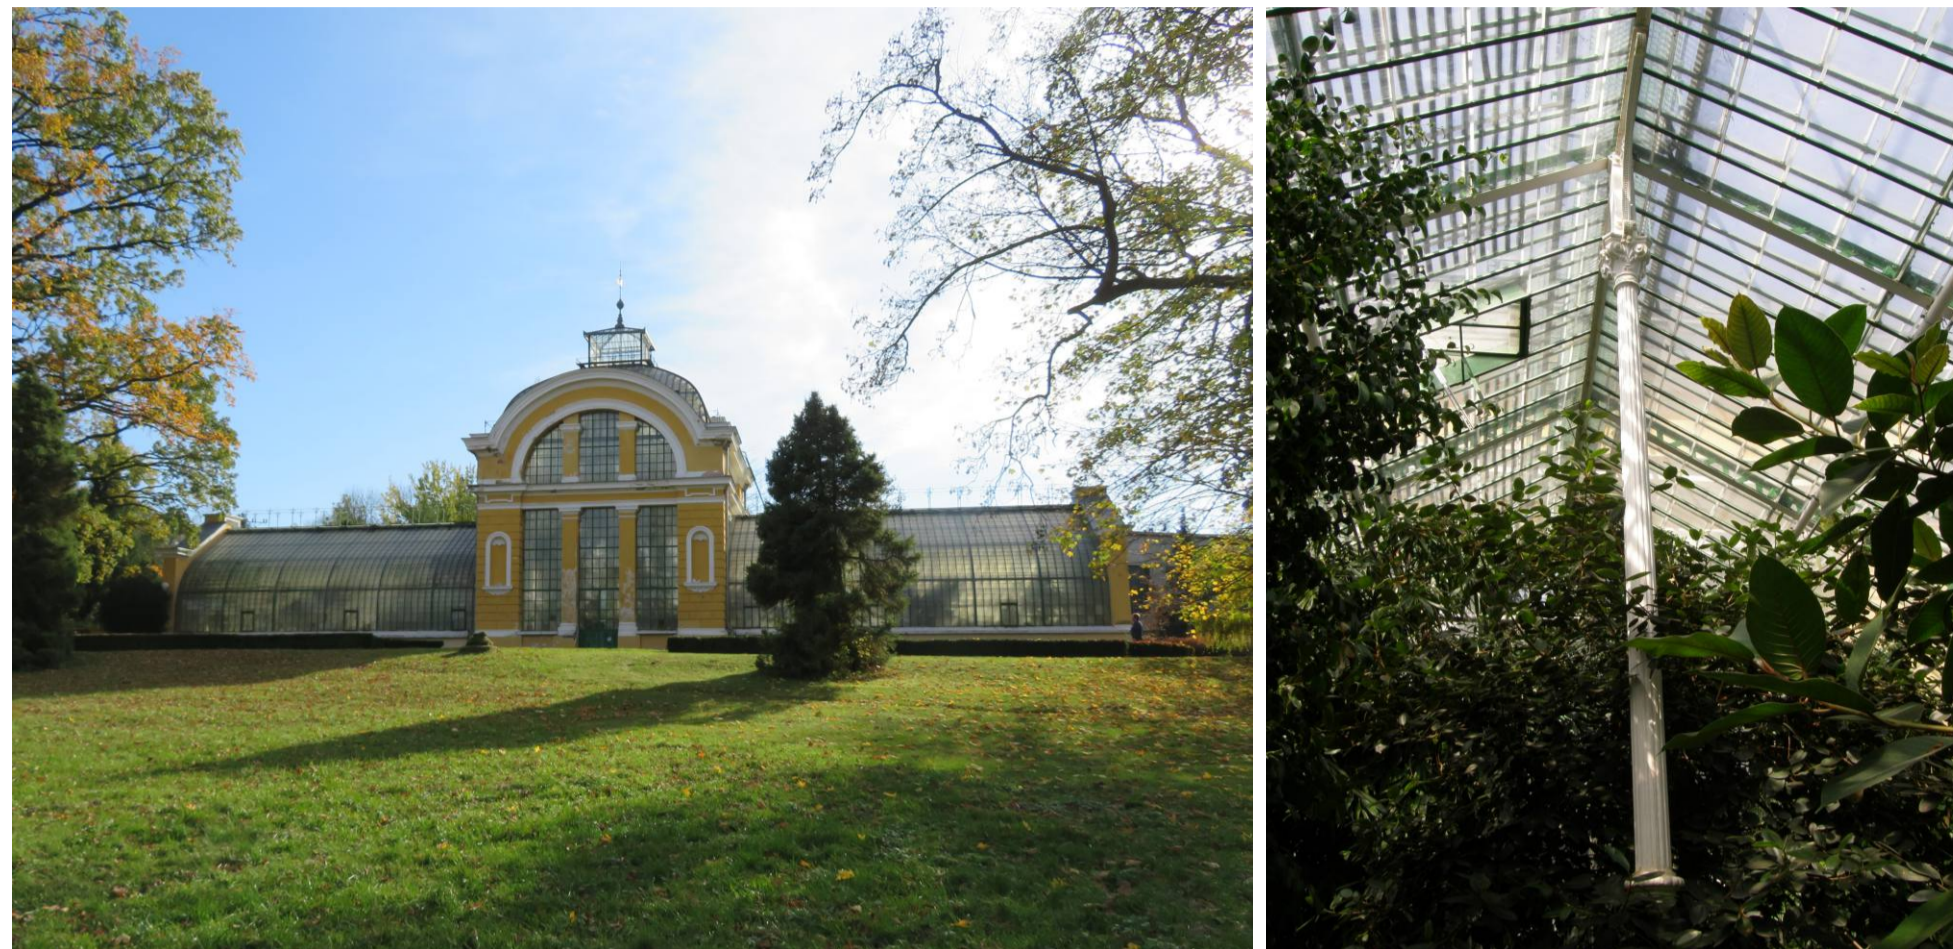
Vysoká hodnota historické integrity (3) KOPIDLNO – skleník v zámeckém parku v Kopidlně byl vystavěn v roce 1894 jako kompoziční dominanta hlavní travnaté plochy u zámecké budovy. Díky tomu, že v zámeckém areálu sídlí od roku 1948 střední zahradnická škola, byl i nadále využíván k prezentaci rostlin. V dobrém stavu jsou zachovány konstrukce stavby. Došlo pouze k dílčím modernizacím používaných technologií.

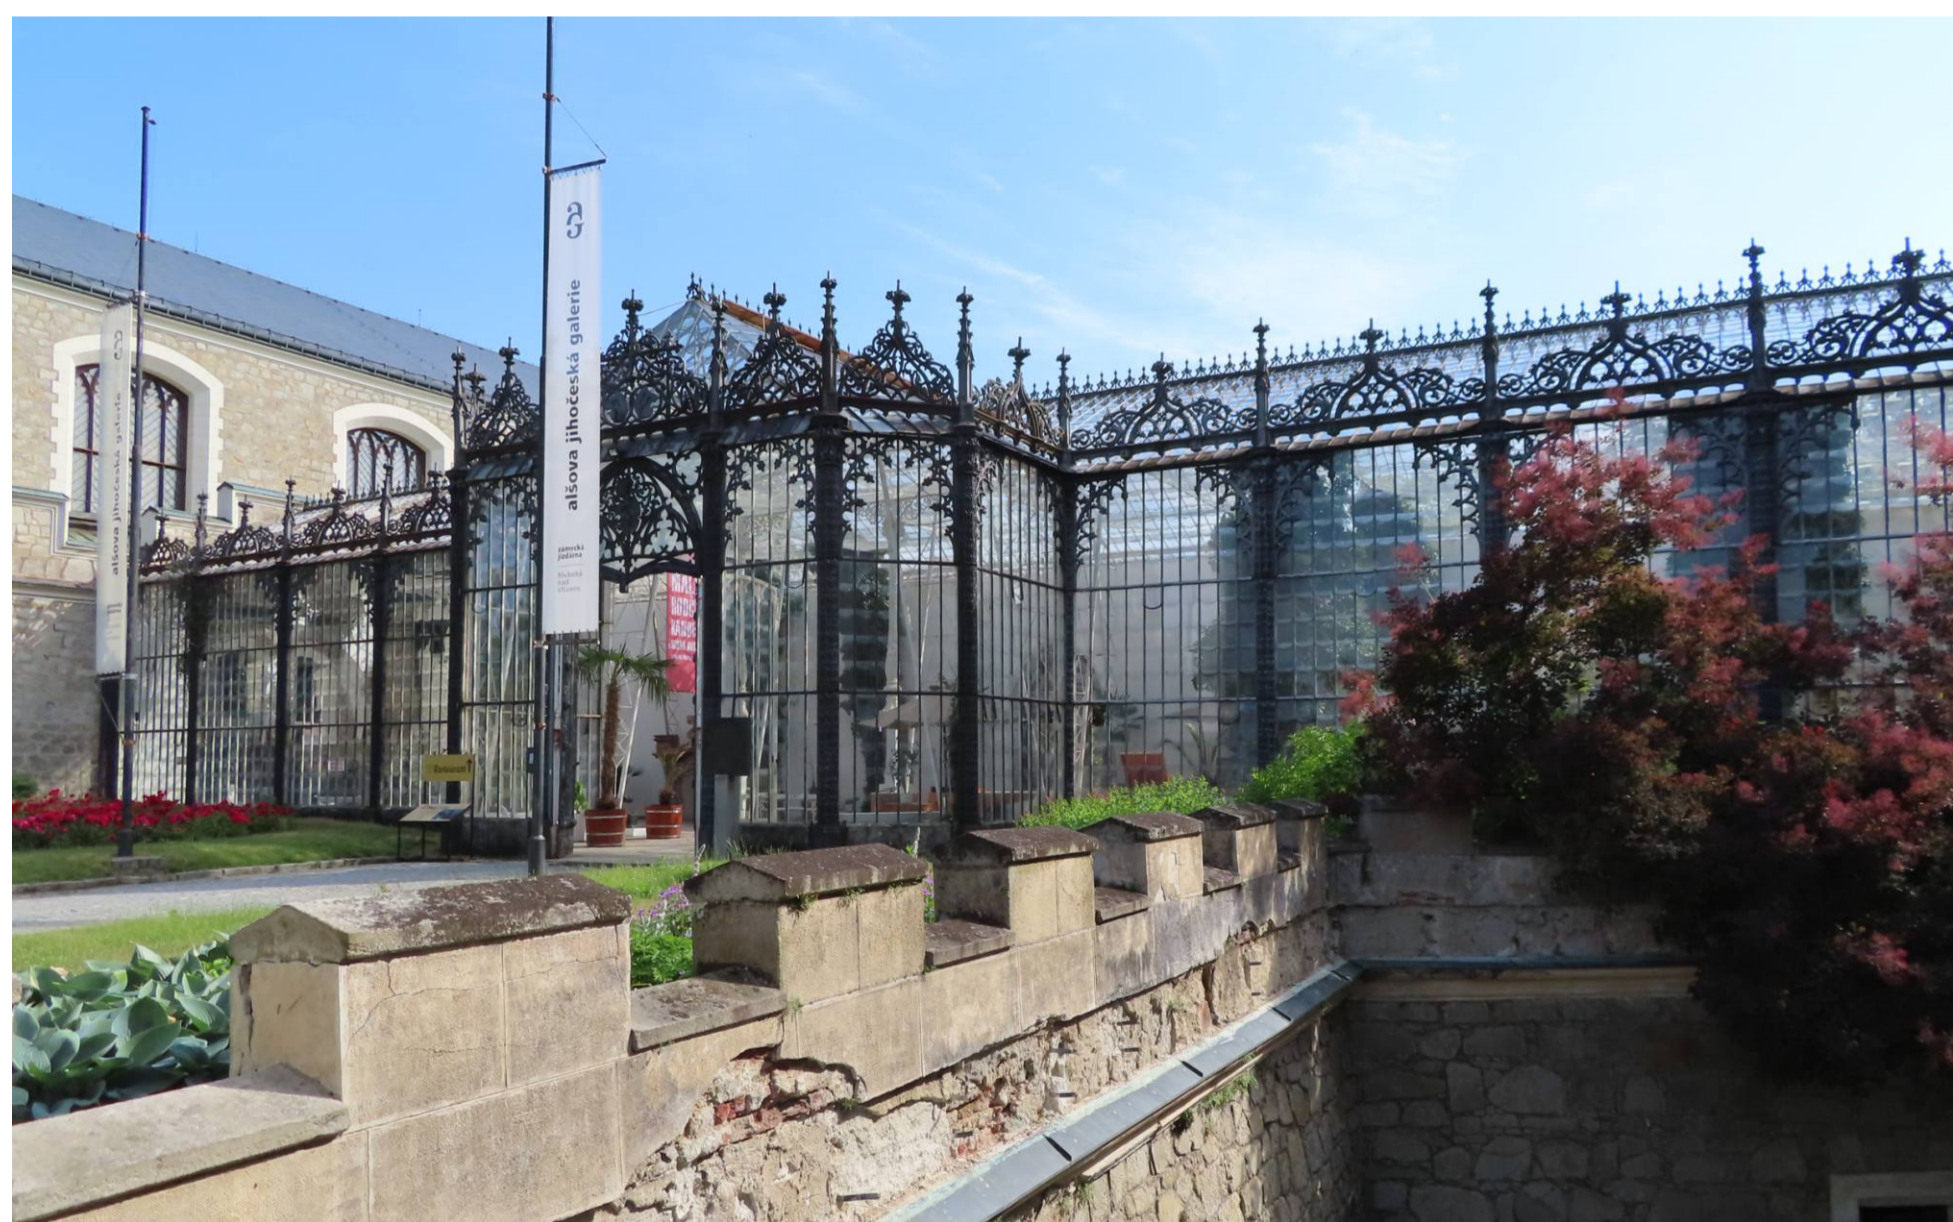
Snížená hodnota historické integrity (2) HLUBOKÁ NAD VLTAVOU – zimní zahrada u zámku Hluboká byla postavena v roce 1854. Do dnešních dnů zůstala zachována v původní podobě jak konstrukce, tak řada uměleckých a umělecko-řemeslných detailů. Původně sloužila k celoroční prezentaci rostlin a rekreaci. Dnes plní funkci nástupního prostoru do galerie. Rostliny se zde uplatňují pouze minimálně.

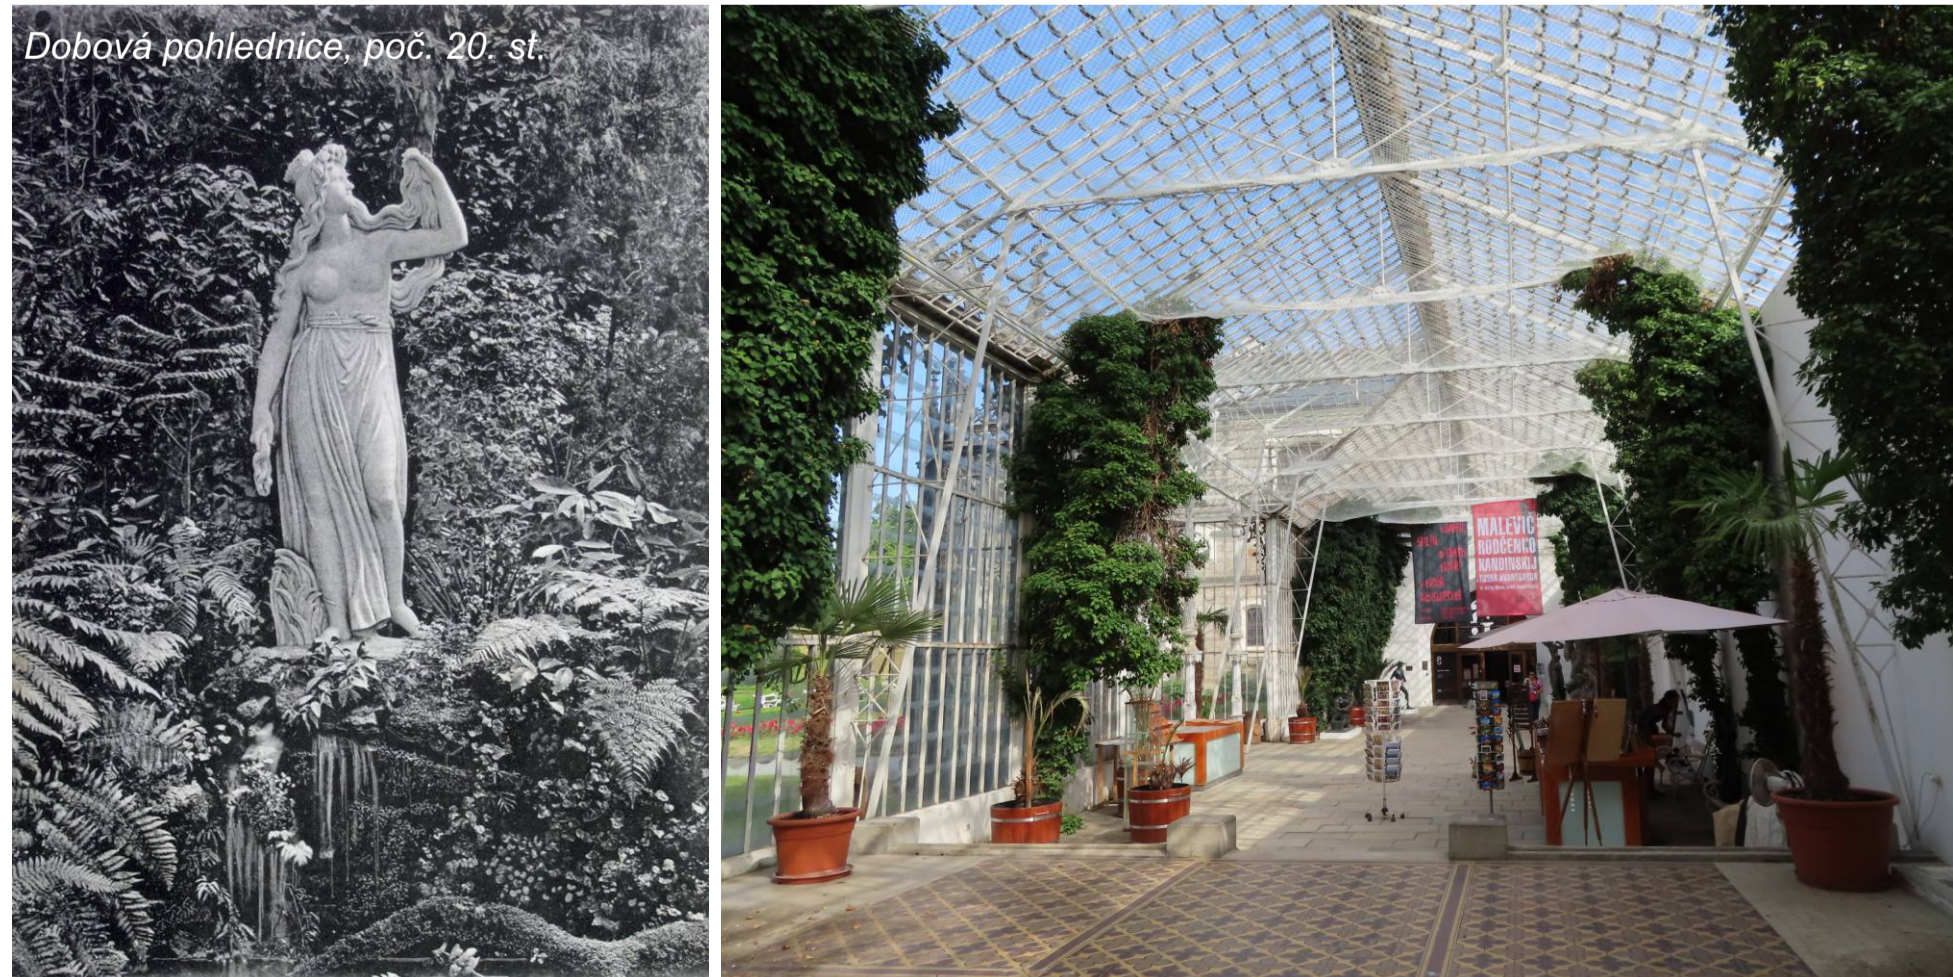
Dobová pohlednice, poč. 20. st.

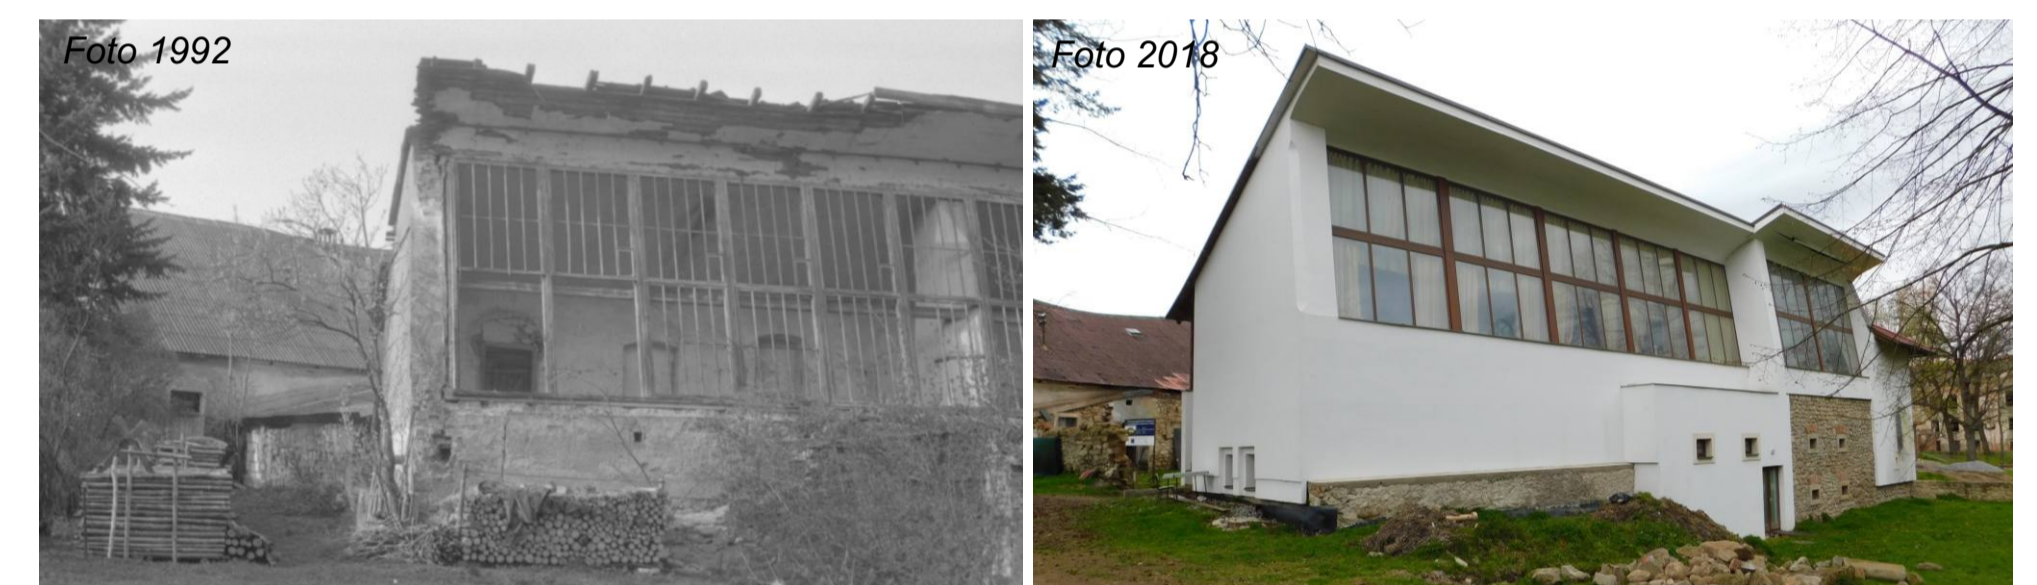
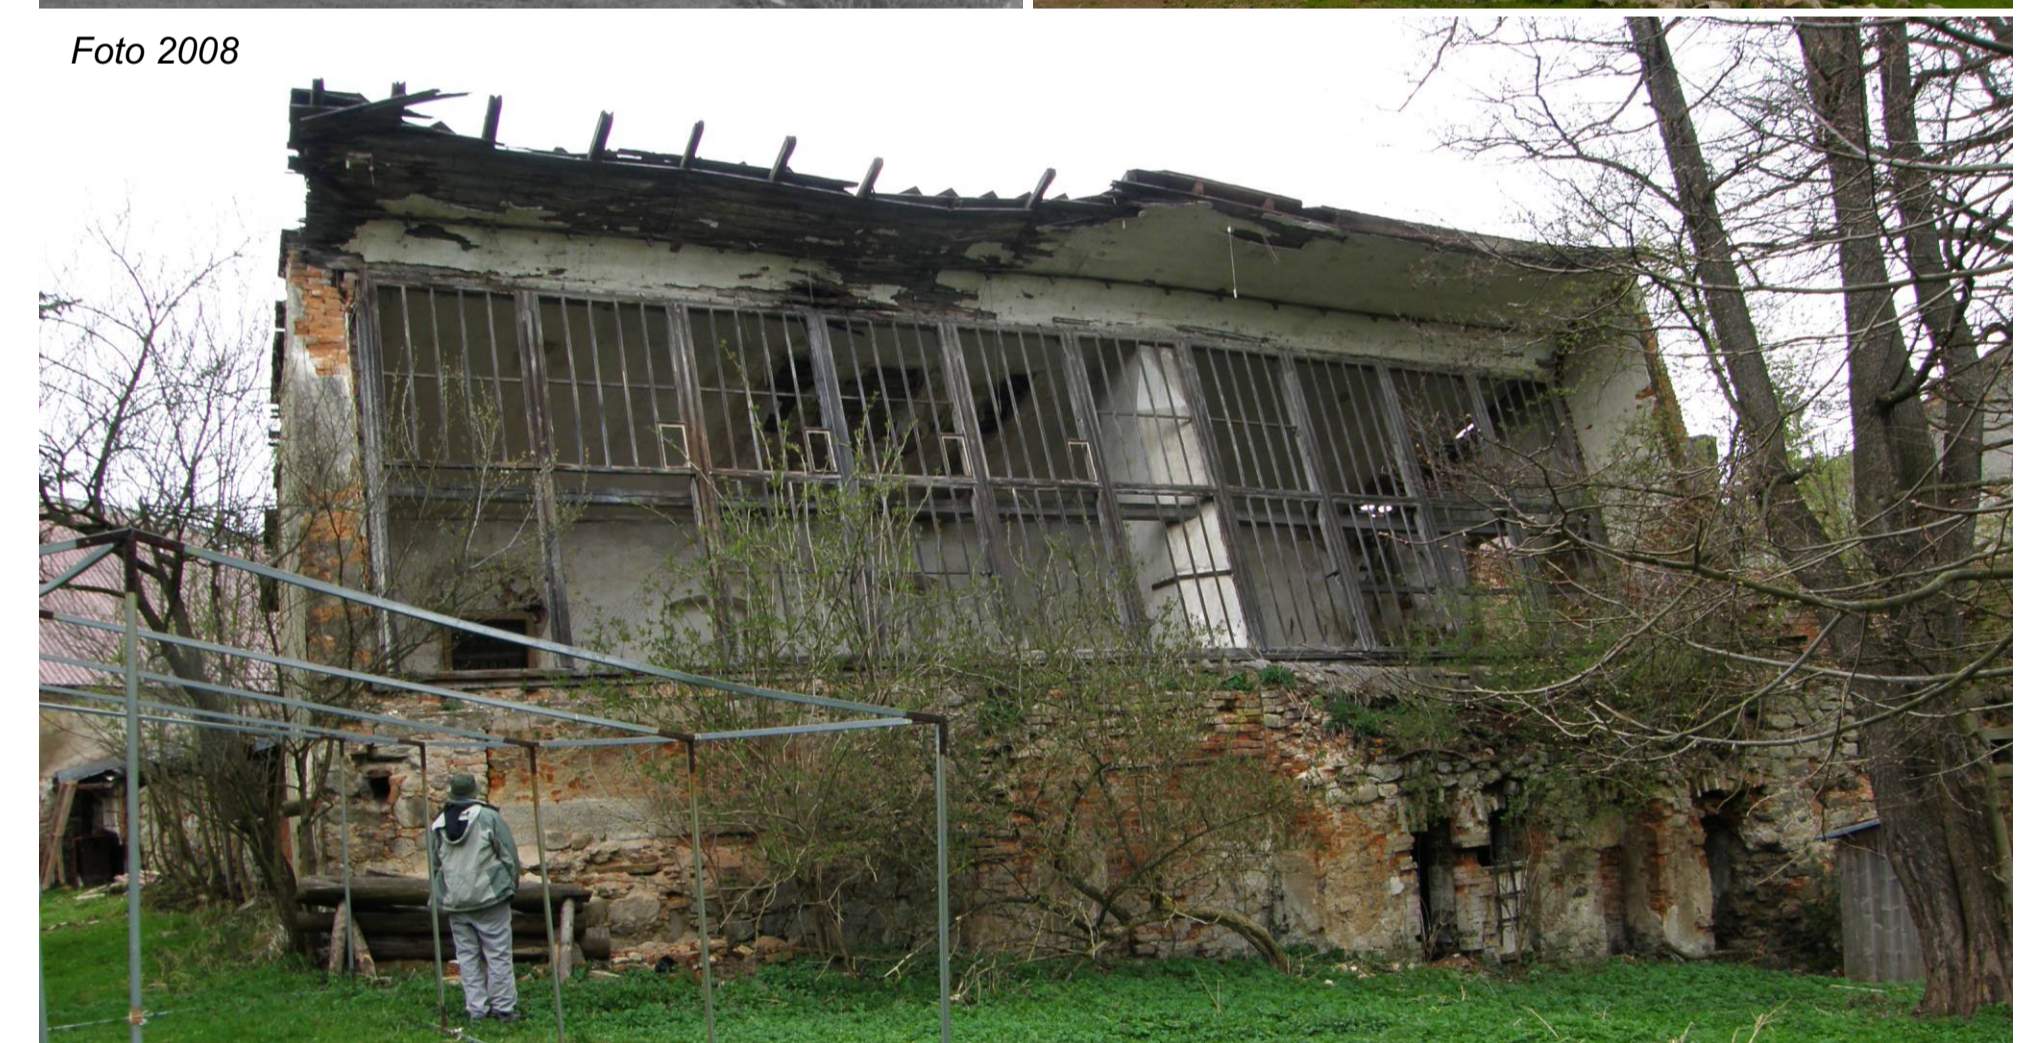
Foto 2008

Nulová hodnota historické integrity (0) ČESKÝ RUDOLEC – původní oranžerie se dochovala ve zchátralém stavu, ale s řadou původních autentických detailů včetně konstrukce původně prosklené čelní stěny. Nebyla chráněna jako památka, majitel ji tedy téměř celou zbořil. Vzniklá novostavba má snahu vzhledem připomenout původní stavbu, její funkce je však úplně odlišná.
