ROZDĚLENÍ ORANŽERÍÍ DLE VNITŘNÍHO ČLENĚNÍ STAVBY A JEHO PROJEVU NA VZHLEDU ČELNÍ FASÁDY

NÁZEV	HISTORICKÉ ORANŽERIE A SBÍRKOVÉ SKLENIKY NA ÚZEMÍ ČR, JEJICH TYPOLOGIE A PAMÁTKOVÉ HODNOTY ROZDĚLENÍ ORANŽERÍÍ DLE VNITŘNÍHO ČLENĚNÍ STAVBY A JEHO PROJEVU NA VZHLEDU ČELNÍ FASÁDY, SPECIALIZOVANÁ MAPA S ODBORNÝM OBSAHEM		
ZPRACOVATEL	Ústav biotechniky zelené, Zahradnická fakulta Mendelova univerzita v Brně Valtická 337, 691 44 Lednice	DATUM	09/2021
ŘEŠITEL PROJEKTU	Ing. Jiří Martinek, Ph.D.	FORMÁT	8 x A4
AUTOR	Ing. Lenka Křesadlová, Ph.D.	MĚŘÍTKO	-
GRAFICKÉ ZPRACOVÁNÍ	Ing. Michaela Letá	Č. VÝKRESU	8

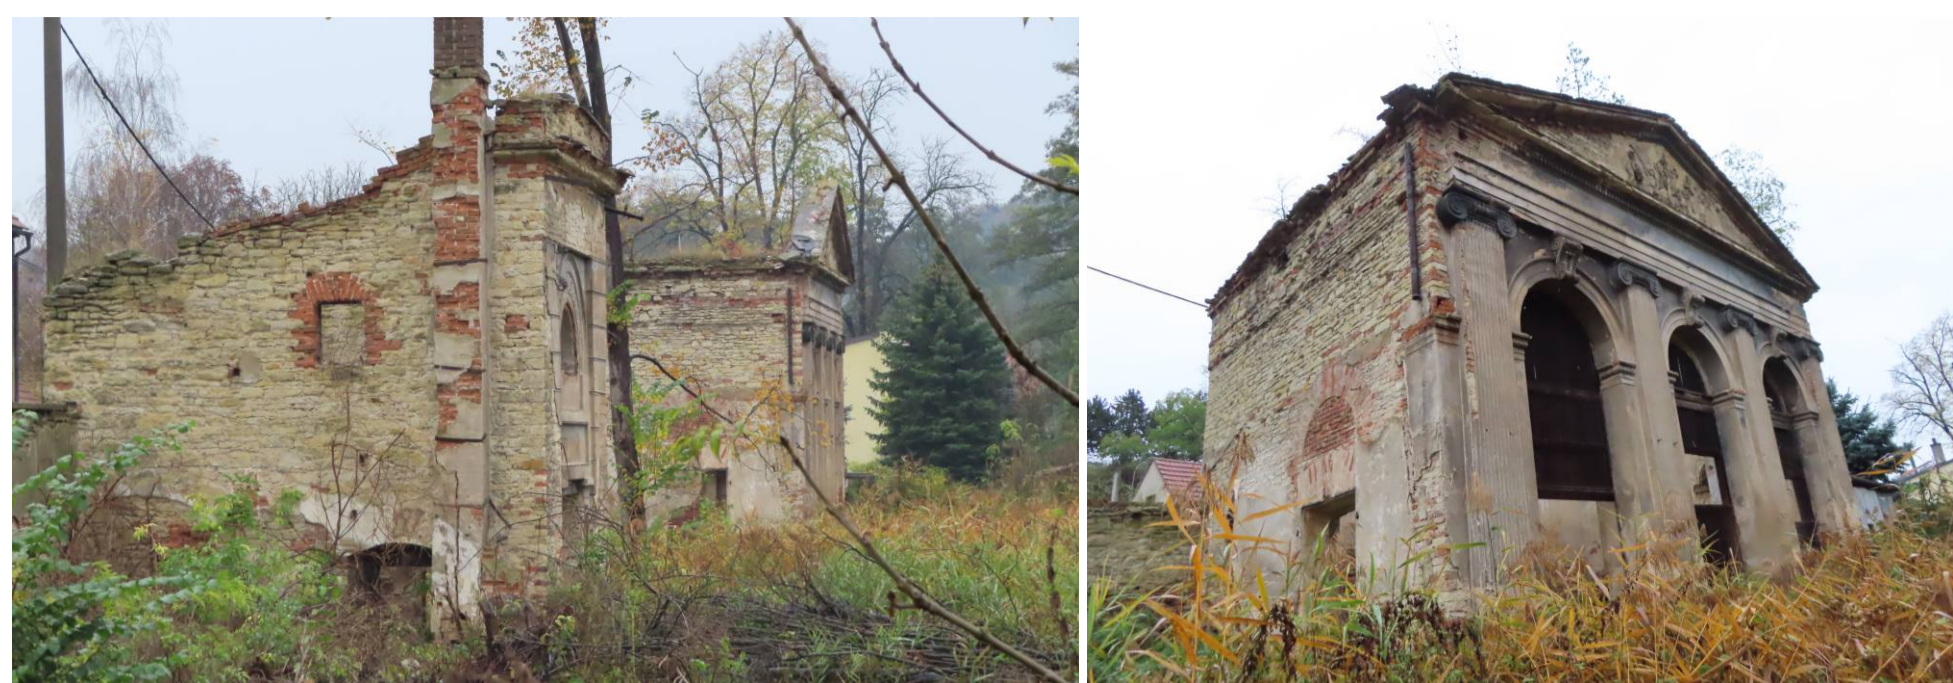
Mezi typologicky výjimečné objekty lze zařadit oranžerii stojící na hlavní ose zahrady **ČERNÍNSKÉHO PALÁCE** v Praze. Byla obnovena v období první republiky.

Oranžerie v zámeckých areálech v Dobříši, Jablonné, Sychrov a u Černínského paláce v Praze mají natolik členitou architekturu, že je nebylo možné zařadit do žádné z předešlých kategorií.

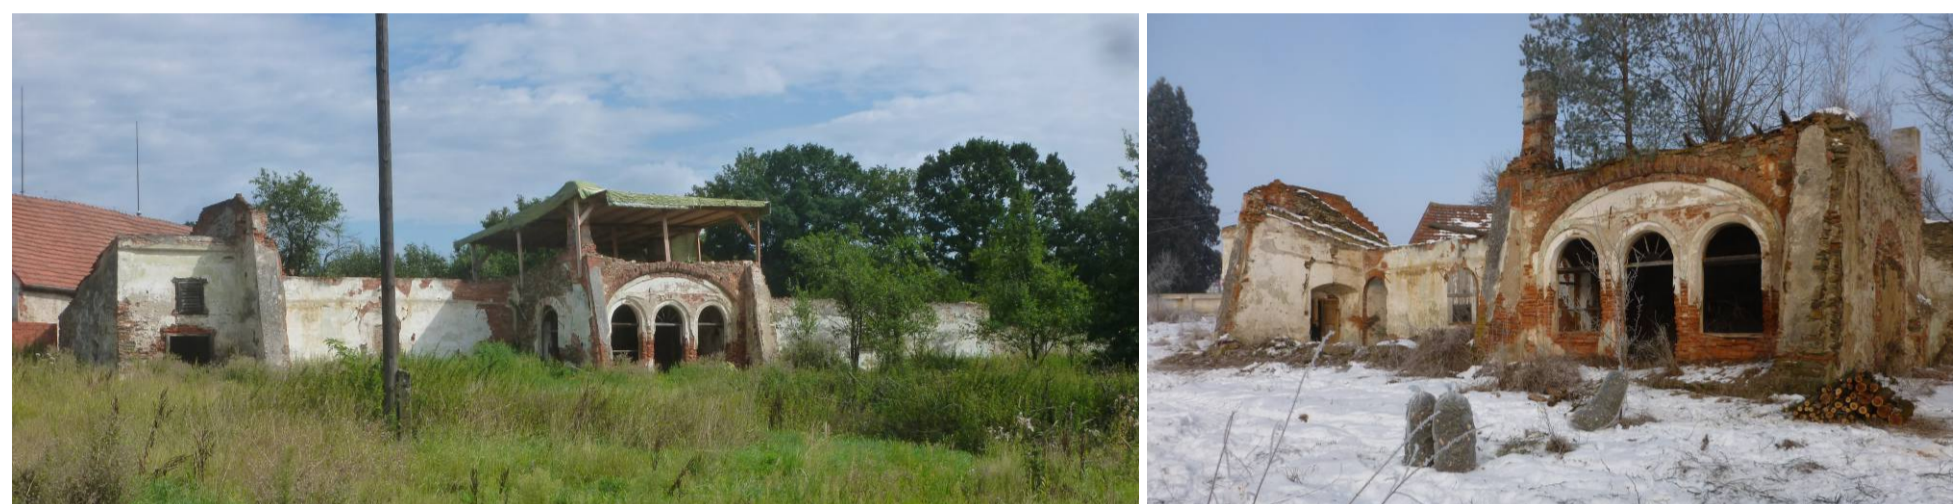
Kdysi výstavná oranžerie v **LIBĚCHOVĚ** se nachází v ruinách. Jeden z postranních pavilonů byl v minulosti přestavěn k obytným účelům.

U větších staveb mohly být zdůrazněny a stavebně odděleny střed i boky oranžerie. Z těchto velkorysých staveb se v úplnosti zachovala pouze oranžerie v Královské zahradě v Praze. Ze staveb v Liběchově, Mnichově Hradišti, Komařicích či Blovicích zůstala jen torza.

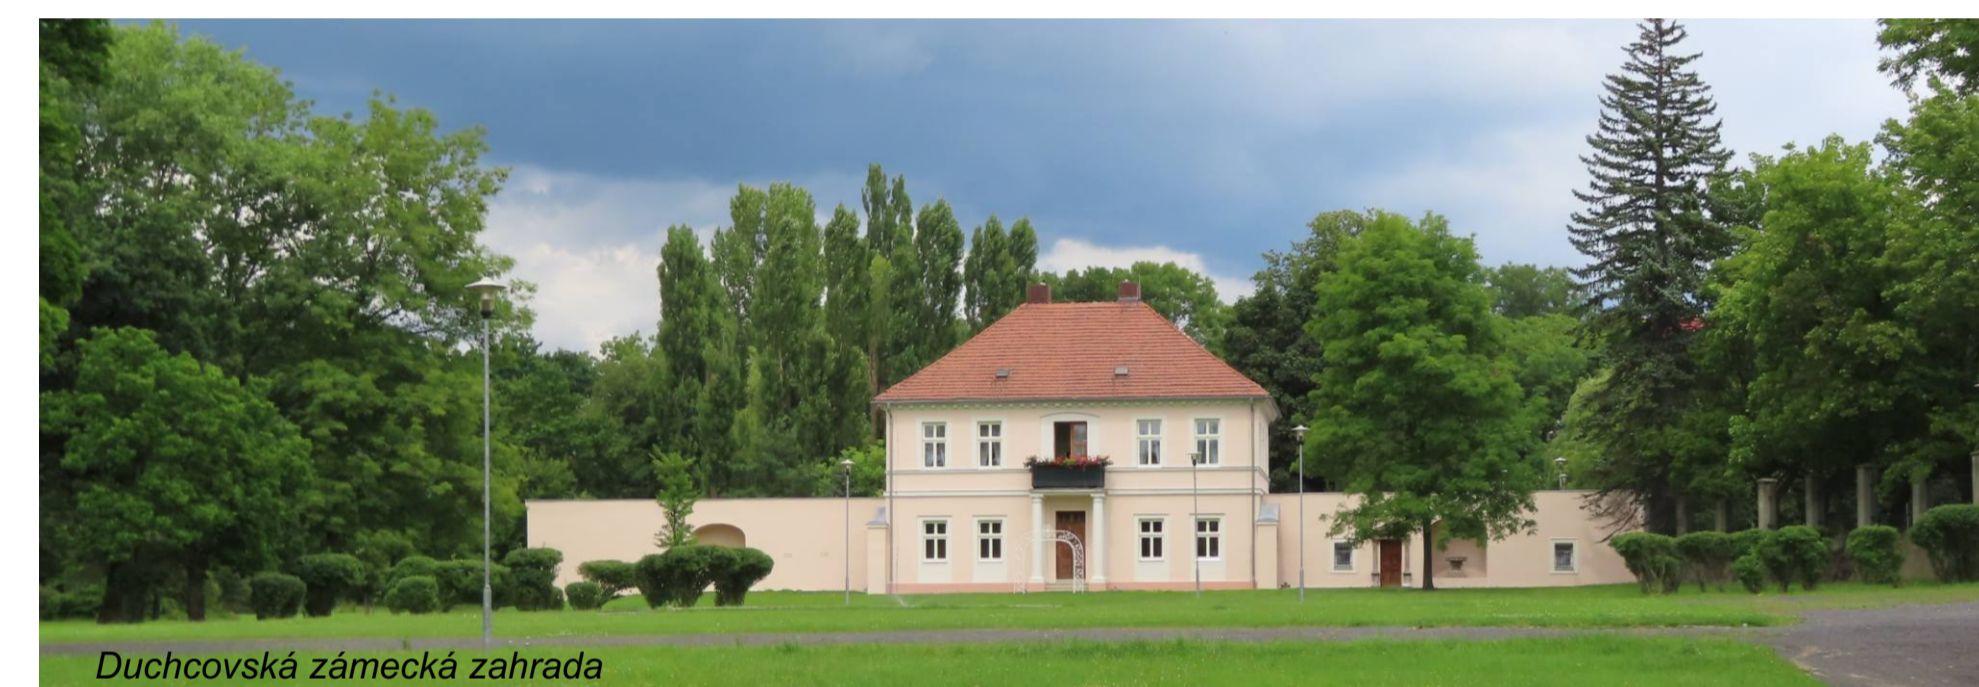
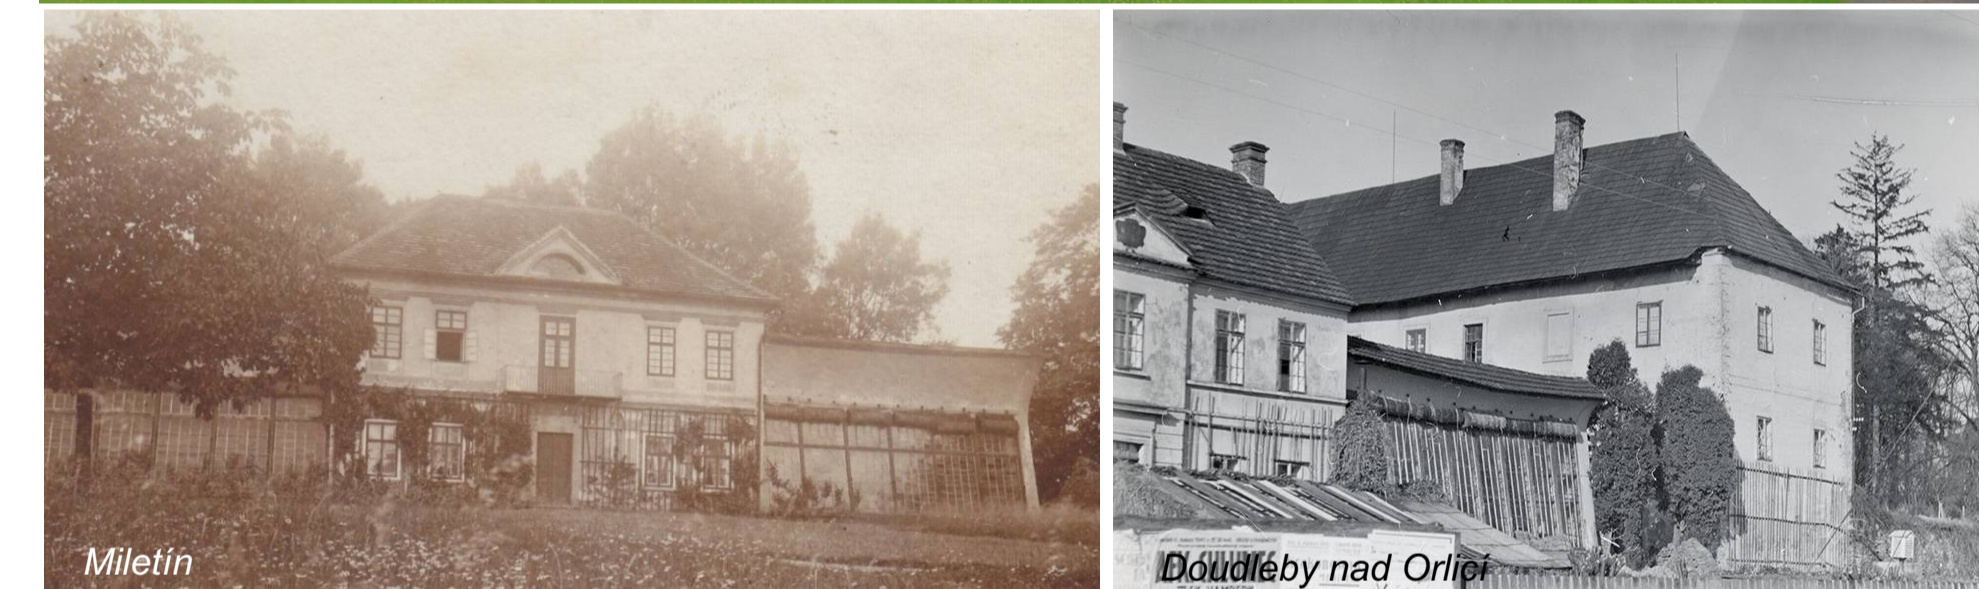
Oranžerie ve **VELTRUSECH** i v **ORLÍKU** mají na bocích dva stavebně oddělené pavilony. Na Orlíku pavilony opticky dominují a sloužily reprezentaci, ve Veltrusech se na čelní fasádě projevují minimálně. Sloužily k utilitárním účelům, objekt nemá zadní obslužnou chodbu.

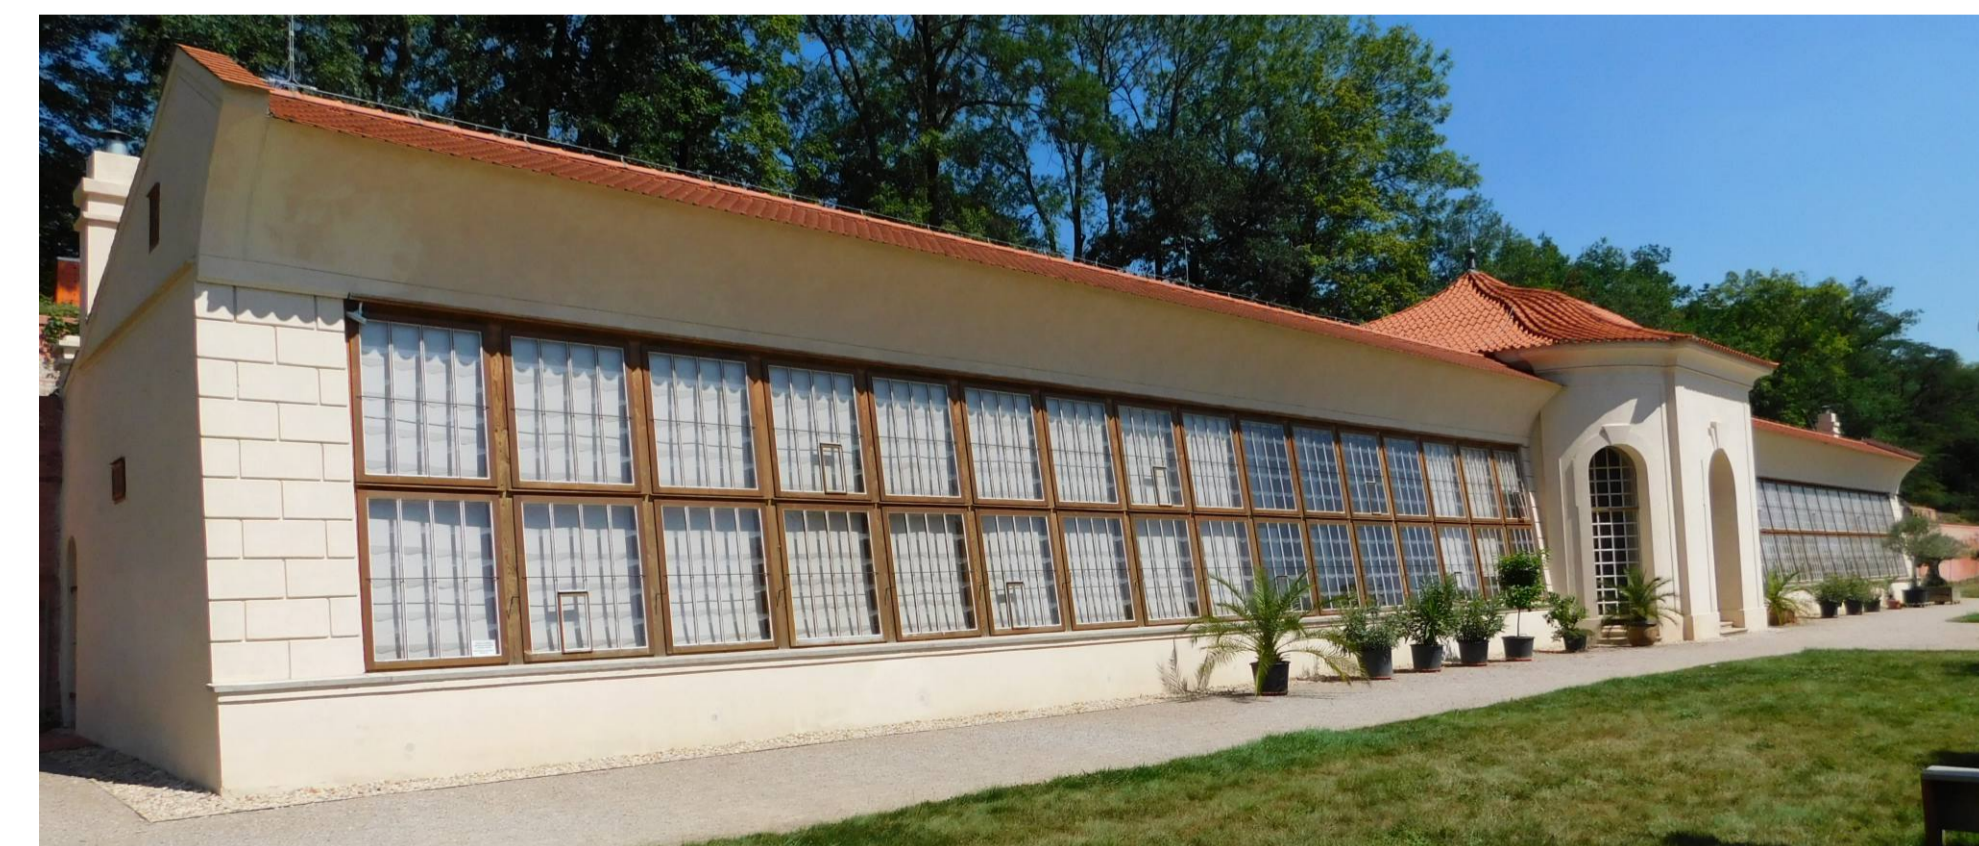
V **DOUDLEBECH**, **DUCHCOVĚ** a **MILETÍNĚ** navazovaly oranžerie z obou stran na dům zahradníka.

Od druhé poloviny 18. století byla obslužná chodba, často rozšířená i o obytnou místnost pro zahradnický personál, již standardní součástí oranžerí. V některých případech mohla být nahrazena prostorem v suterénu stavby nebo na jejím boku. Toto řešení se již projevilo i na vnějším vzhledu stavby formou zděného přístavku na boku oranžerie např. Bernartice, Citov, Šilhárovice. Případně byly pro provozní účely vybudovány stavebně oddělené prostory na obou stranách prostoru určeného k pěstování rostlin např. Veltrusy, Kynžvart. V několika případech (Miletín, Duchcov, Hrádek u Nechanic, Doudleby nad Orlicí) navazovala křídla oranžerie z obou stran na dům zahradníka.
